VME residentie SAVOY
P/A Era la Plage
Distellaan 34
8434 Middelkerke

**Inzake : Residentie SAVOY, Koning Ridderdijk 16, 8434 Middelkerke
Bijstand aan de VME tijdens de grondige keuring van de lift door Vinçotte op 28 november 2023.**

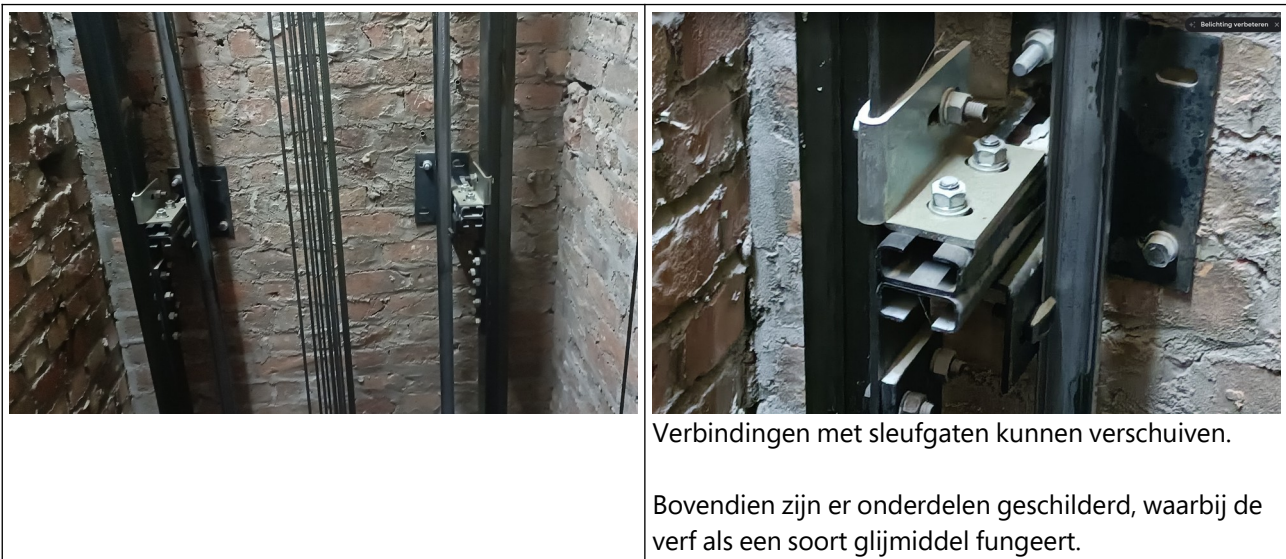
De rails van de lift zijn vastgemaakt aan gelaste profielen via regelbare sleuven met boutverbindingen. Men gebruikt regelbare sleuven om de rails te kunnen uitlijnen. De bouten zijn van de maat M12 (metrisch 12). Deze moeten volgens de norm aangedraaid worden met 93 Newton-meter. Met behulp van een momentsleutel kon ik vaststellen dat die bouten minder dan 50 Newton-meter aangedraaid zijn.

Dit verklaart waarom de geleiders in het verleden scheef kwamen te staan. (Offerte Cosmolift, vermeld in het verslag van de gerechtsdeskundige) De geleiders kwamen al scheef bij de herhaaldelijke passage van de kooi tijdens normaal gebruik. Dit komt omdat het een "rugzaklift" is, waarbij het zwaartepunt niet tussen de geleiders ligt, maar enkele tientallen centimeters naar voren. Omdat de kooi dus naar voor hangt, duwt ze onderaan de geleiders naar de muur en trekt ze bovenaan de geleiders van de muur weg.

Als de lift op volle snelheid en met testgewichten in haar valbeveiliging wordt getrokken, treden er bij rugzakliften grote krachten op.

In het dossier zitten er geen stabiliteitsberekeningen die bepalen welke krachten er op de muurankers optreden. Deze berekeningen moeten in het liftboek bewaard worden bij elke zogenaamde CE-lift.

De geleiders staan momenteel niet recht. De krakende geluiden die we horen tijdens elke rit wijzen er op dat de kooi getorst wordt omdat de geleiders niet evenwijdig staan. Deze torsie zorgt voor extra belasting op de verbindingen.

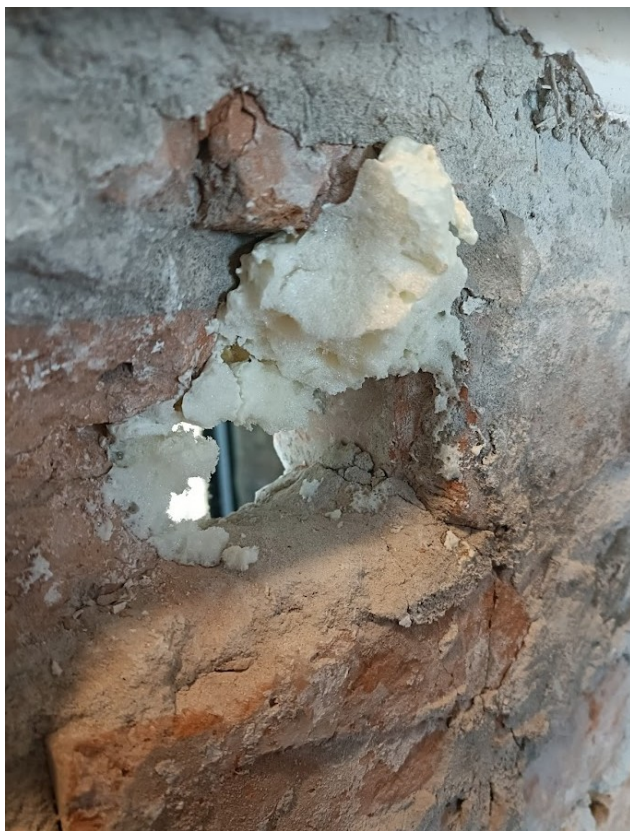
Onderstaande vier foto's zijn genomen in het appartement op de 6-de verdieping. De foto's tonen de staat en de dikte van de muur waaraan heel de lift is bevestigd.

Het metselwerk en de metselspecie desintegreert al door er met een schroevendraaier in te prikken.

Moeilijker wordt het als we ook naar de muren kijken waaraan deze lift is bevestigd. De volledige lift hangt hier tegen een gedegradeerde bakstenen muur van 9 centimeter dik.

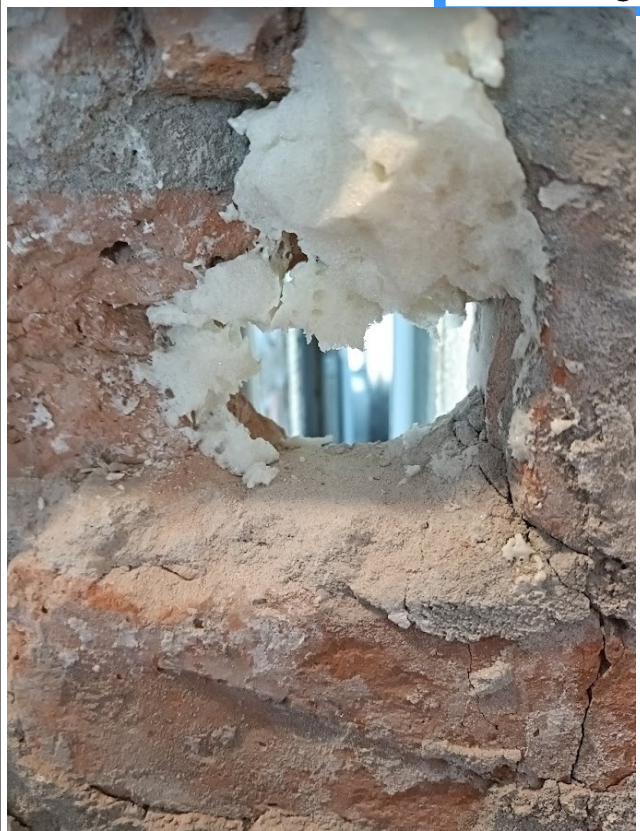
Door een gat kan men de liftonderdelen zien.

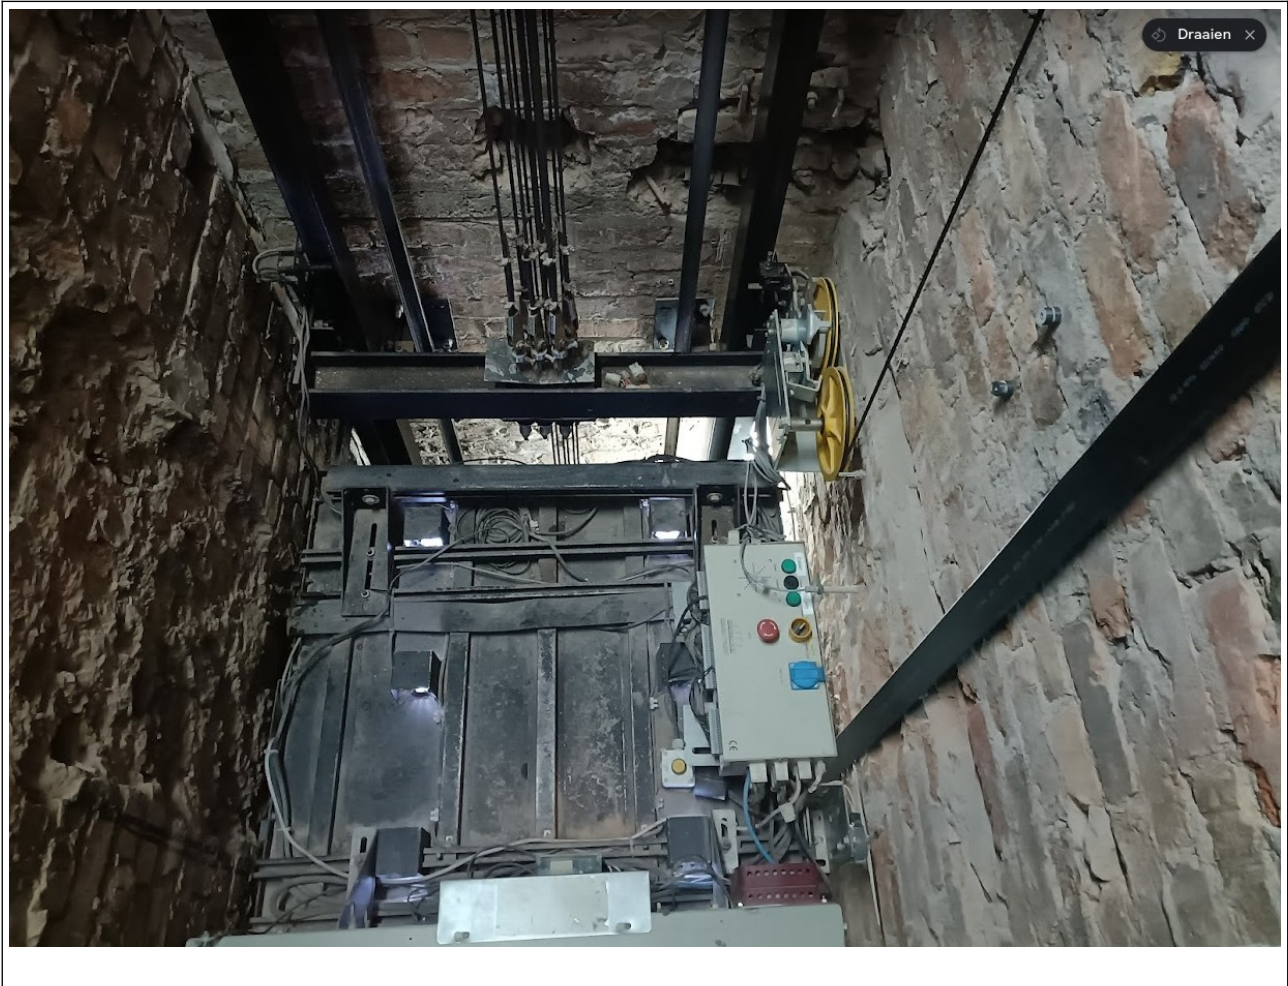
De enige muur die toch wat steviger was dan de rest van de bouwkundige koker is de linker muur. Om met de lift te kunnen passeren heeft MATRIX daar een deel van weggekap, waardoor deze wand nu een grillig oppervlak heeft. Een andere, nieuwe lift, met rails aan de zijkanten, zal hierdoor moeilijker te bevestigen zijn.

De integratie van de lift in het gebouw vormt het grootste knelpunt. Deze problematieken zijn economisch en praktisch onoplosbaar met de huidige lift. Er is op de markt geen commercieel aanbod door andere liftenfirma's, behalve het nogmaals volledig vervangen van de gehele lift. De marktconforme prijs voor een geschikte nieuwe lift in dergelijke liftkoker met beperkte afmetingen en gebrekkige stabiliteit ligt momenteel op 75.000 à 85.000 €
