VERSLAG PLAATSBEZOEK

Oriënterend onderzoek van de voor-, zij- en achtergevel incl. plat dak

Residentie Anita

Zeedijk 365

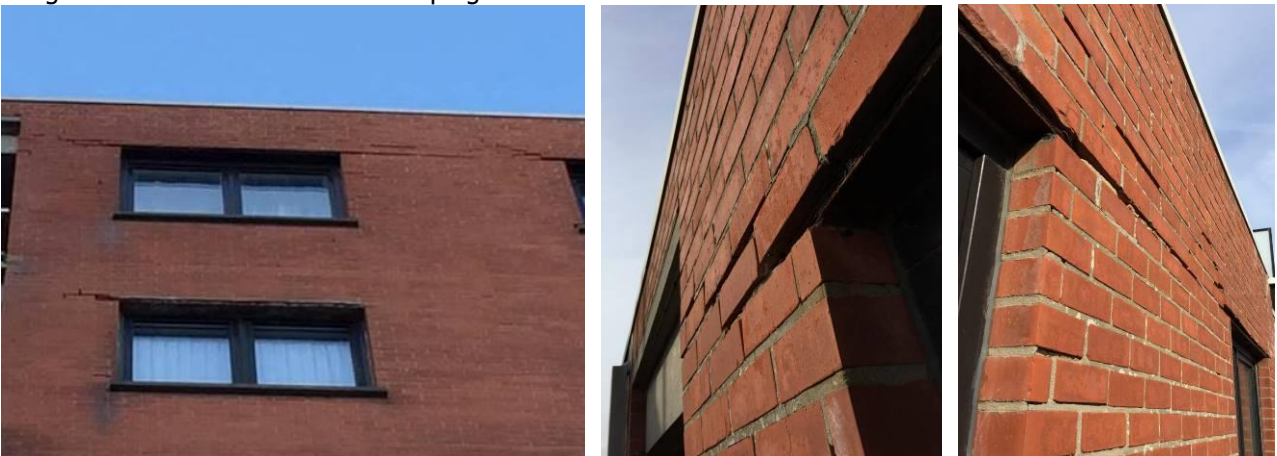
Het schadebeeld is het grootst op de 8^e en 9^e verdieping; weggedrukte en geërodeerde stenen en voegen ter hoogte van de bovenste twee verdiepingen.

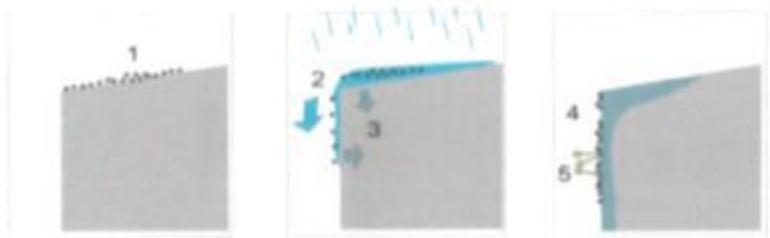
Het vervuilen van de gevelsteen komt tot stand door de klimatologische omstandigheden zoals regen, zon en luchtvervuiling welke inwerken op het gevelparement. Deze vervuiling zet zich vast in de poriën van de stenen, waardoor deze patineert. Deze natuurlijke vervuiling doet zich voornamelijk voor op de meest vochtige plaatsen en is vooral een esthetisch probleem.

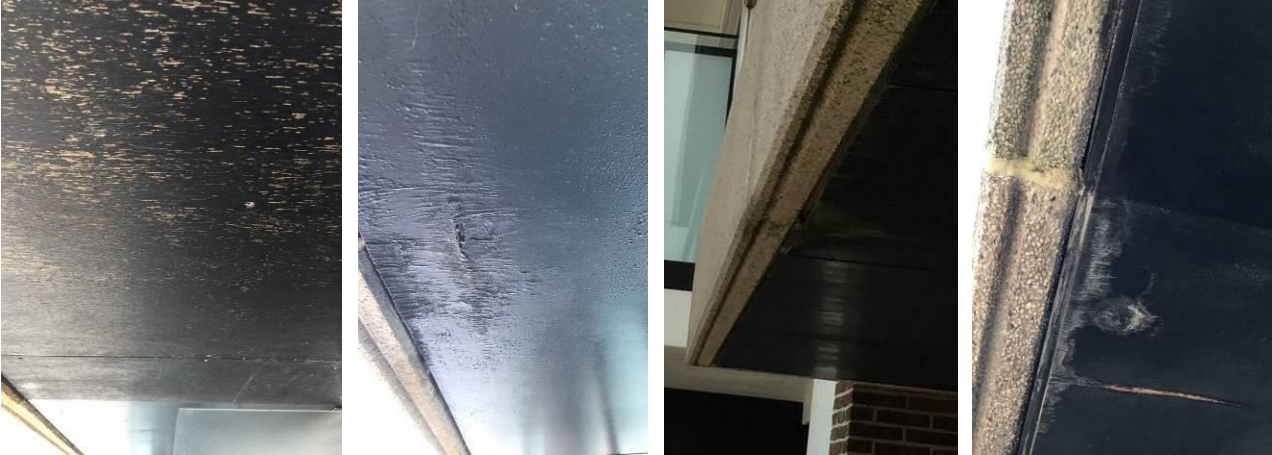
De balkonhemels zijn afgewerkt met een houten beplating, waarbij op enkele verdiepingen de naakte houtstructuur zichtbaar is geworden.

Ter hoogte van de stuikvoegen tussen de balkonelementen worden de gevolgen van waterinfiltraties waargenomen.

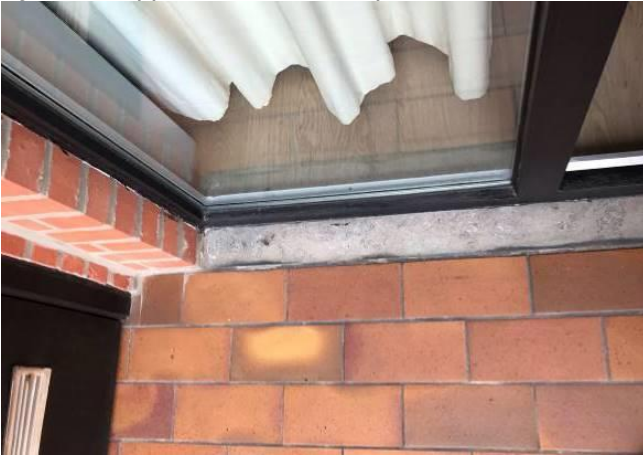
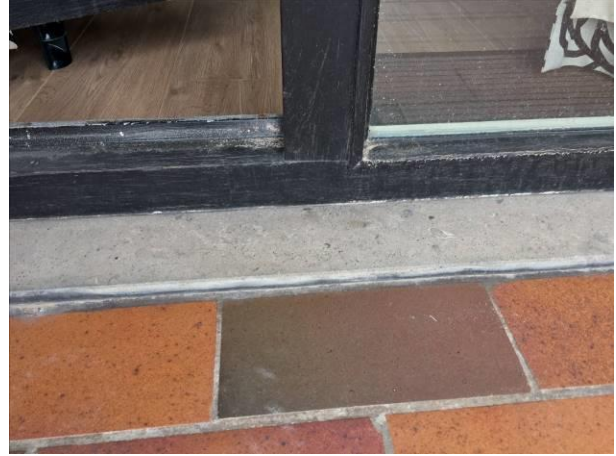
Het buitenschrijnwerk is geplaatst op een dorpel in blauwe hardsteen, het niveau van de raamdorpel is (ongeveer) gelijk aan het niveau van de betegeling. Bij de meeste appartementen is er geen opstand aanwezig, bij enkele appartementen een opstand van maximaal 1 a 3 cm.

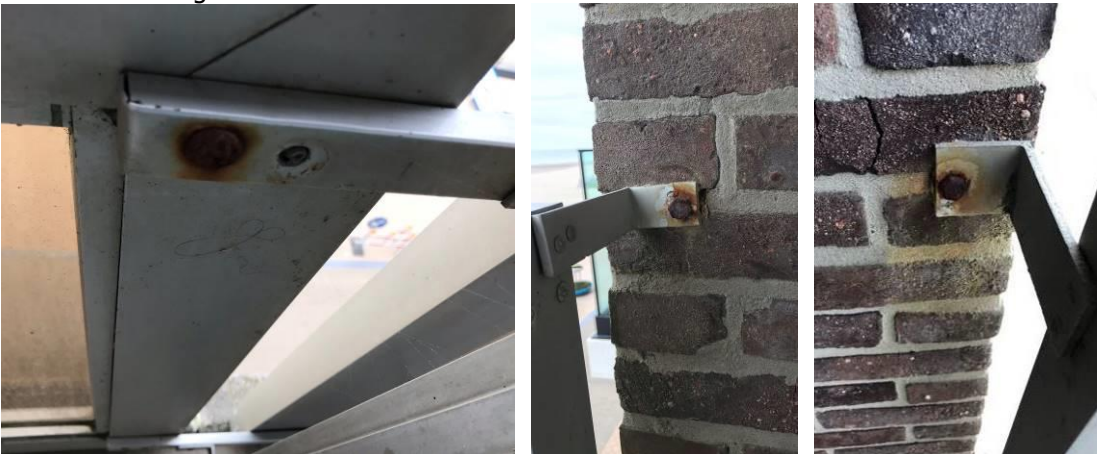
De verankeringen van de zichtschermen aan de kaders en de verankeringen in de gevelsteen is weinig corrosiebestendig.

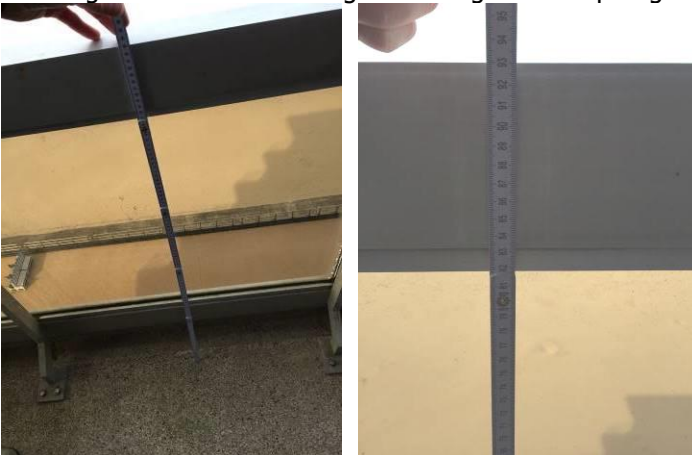
De hoogte van de borstweringen wordt gemeten op ongeveer 93 cm van het loopvlak.

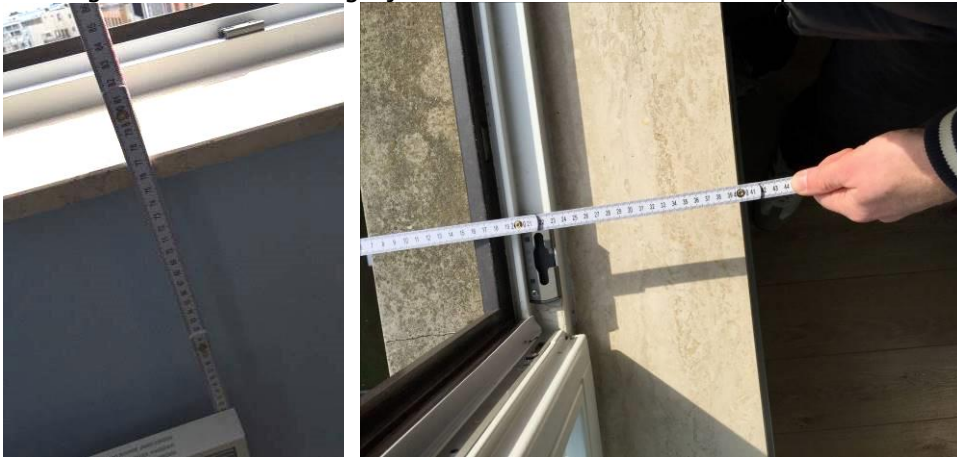
De hoogte van de borstwering bij de ramen van de middelste slaapkamers bedraagt 77 cm.

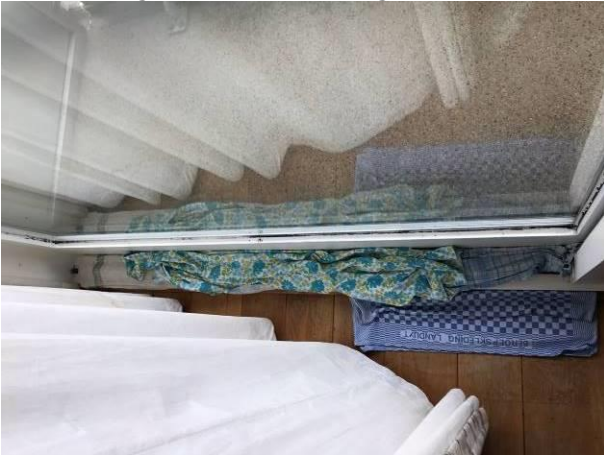
De aanwezigheid van doeken tegen de raamkaders doet waterinfiltraties via het buitenschrijnwerk vermoeden.

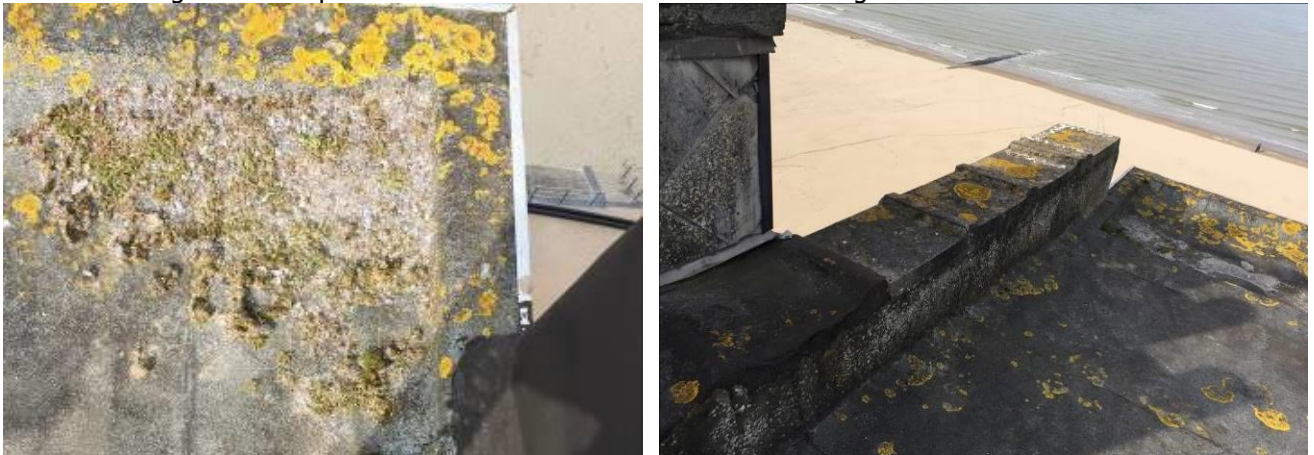
Vooraf ter hoogte van de opstanden worden heel wat korstmossen waargenomen.

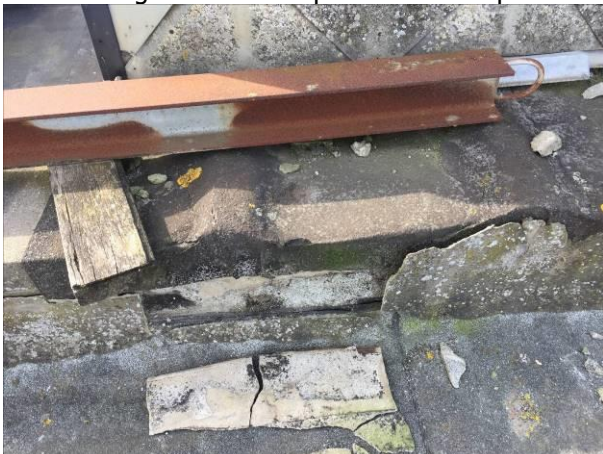
De dakdichting is tegen de opstand met buurgebouw kant De Panne opgetrokken en afgewerkt met een cementering. Deze komt op verschillende plaatsen los, waarbij water achter de dakdichting kan komen.

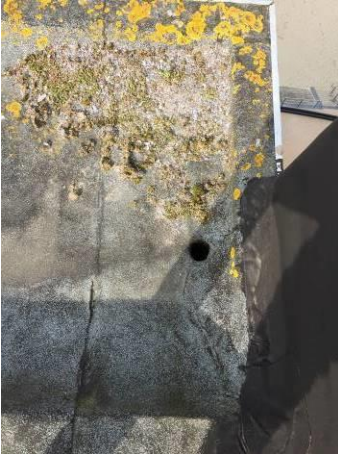
Aan de voorzijde zijn 2 tappunten voorzien voor afvoer van het regenwater. De diameters van de tappunten zijn zeer klein en de dakopstand is te beperkt.
