Werkverslag 5 voor project: Zwaluwenlaan 15 | 8430 Middelkerke (BE)

Residentie Aton: renovatie voor- en achtergevel

Nummer: 1070RAW-5

Datum: donderdag, 19 oktober 2023

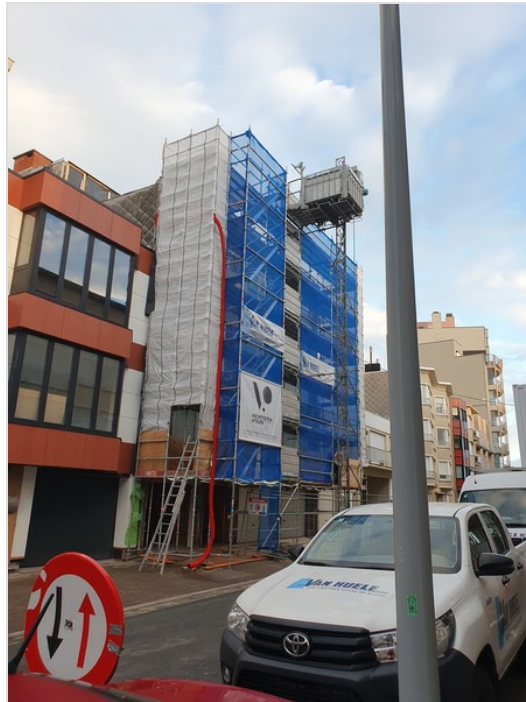
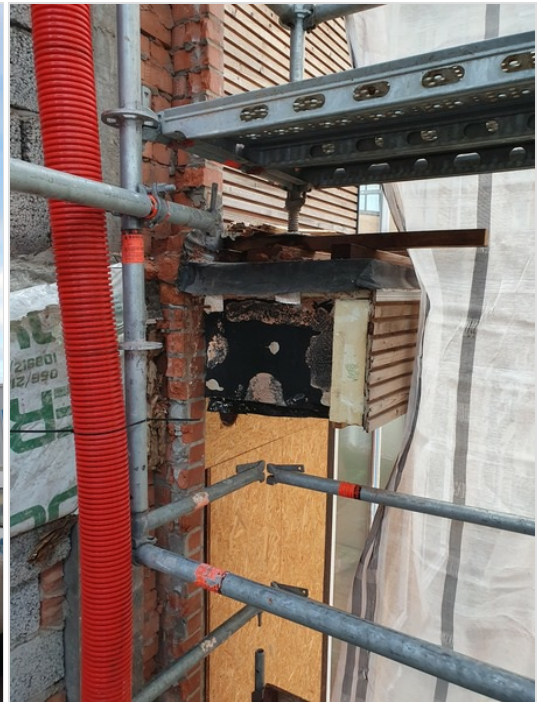
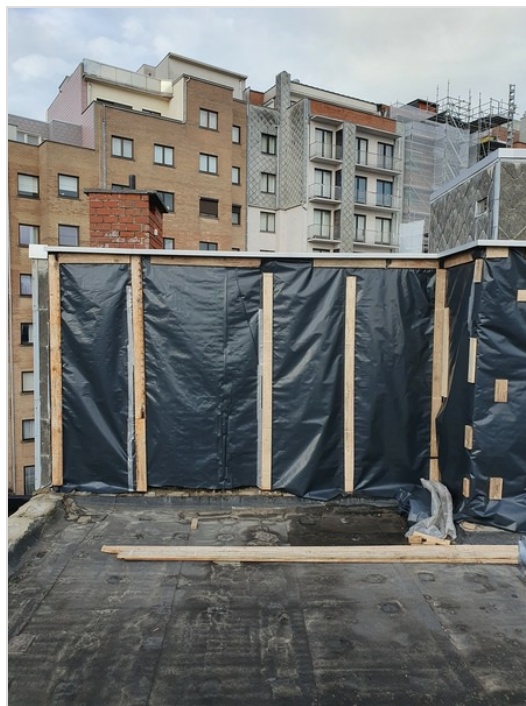
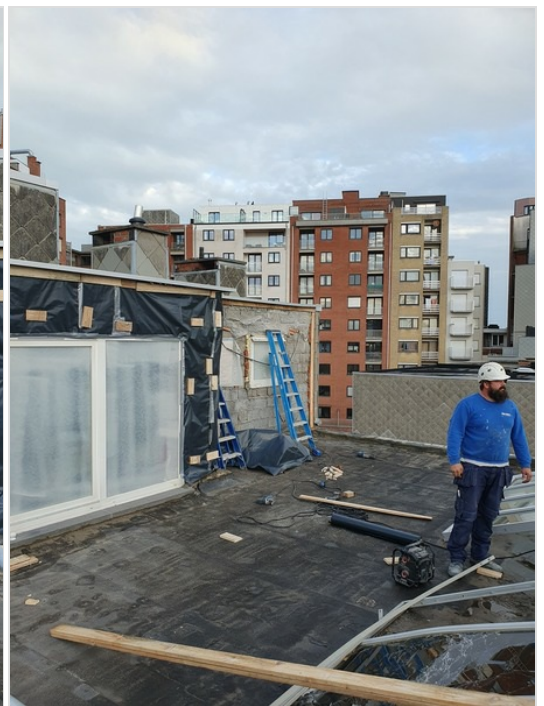
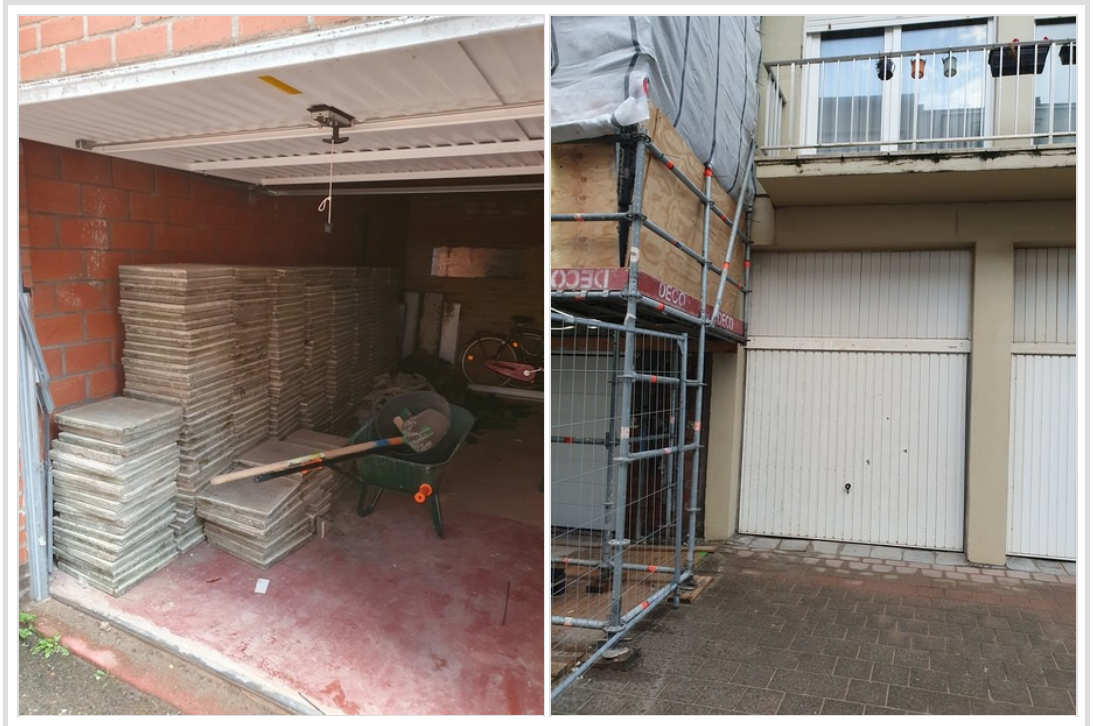
5.5 Stand van zaken

19/10/2023: na voltooiën afbraak kon vastgesteld worden dat op een beperkt aantal plaatsen de kolommen (voornamelijk onderin de de kolommen) van de binnendraagstructuur toch wat (beperkte) betonschade ondervonden heeft doorheen de loop der jaren.

- Betonementen afgebroken, met uitzondering van deksteen bovenste verdieping vooraan.
- Afbraakwerken voorgevel bovenste verdieping verder in uitvoering
- afscherming verder te voltooien naar waterdichting toe
- betonherstelling van interne kolommen wordt opgestart.
