Inzake : de lift in de residentie BYBLOS, Koning Ridderdijk 40 8434 Westende

Op 6 september 2022 heb ik deze lift nagezien.

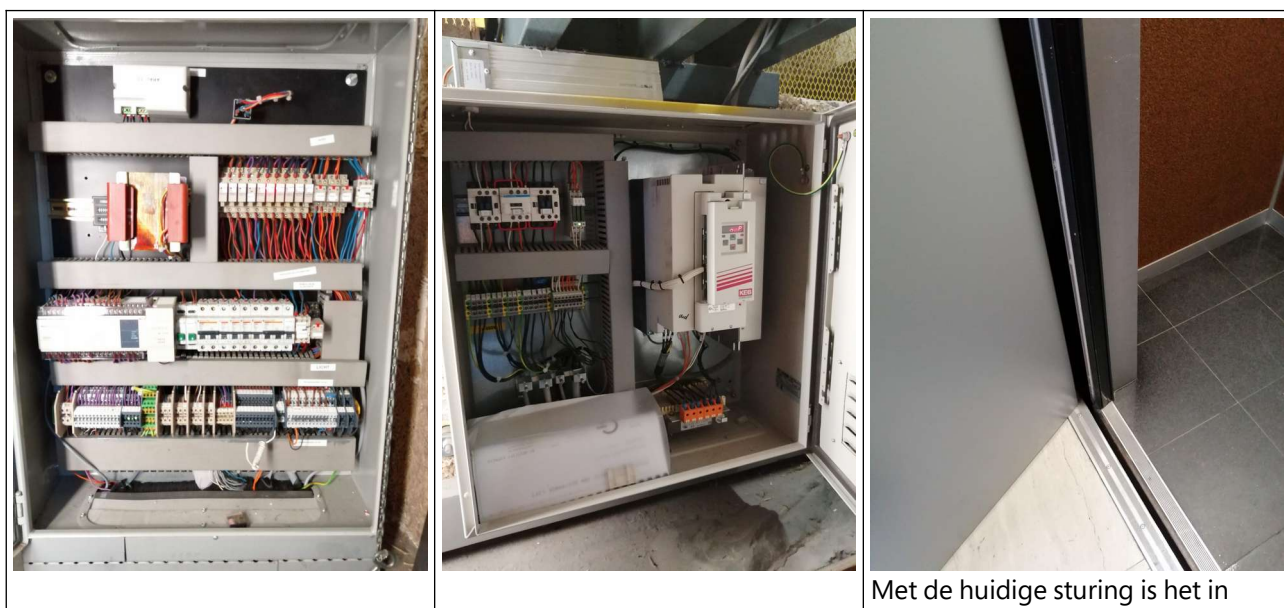
Met de huidige sturing is het in

<p>extreme gevallen mogelijk om de deuren te openen als de lift niet helemaal gelijk staat met het vloerpas. Je moet echt zoeken naar het probleem.</p> <p>Ofwel moet de PLC anders geprogrammeerd worden, ofwel moet er een bijkomende (universele) schakeling worden toegevoegd. Dit is zo voor alle liften die ooit met een lichtgordijn werden uitgerust.</p>
--	--	---

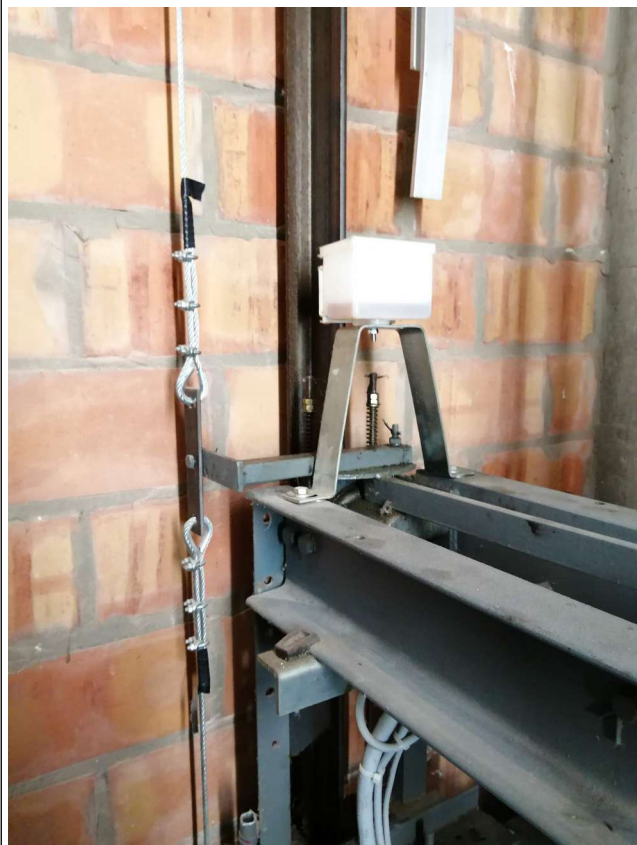
De parachute werkt met gekartelde rolletjes die tussen een wigvormige uitkammering en de geleidingsrails worden getrokken. Als dat te veel getest wordt, dan wordt de karteling afgesleten en werken de remmen niet meer. Vooraleer de voorzichtige proef uit te voeren is het ook noodzakelijk om alle oude vet en vuil van de rails af te kuisen en de rails van heel verse olie te voorzien.

Foto links: de afgeplatte karteling van een parachute die te veel keren getest werd in vuile omstandigheden. (foto van een andere lift van het merk FIAM)

Daarvan schrijft BTI dat ze die gaan testen bij de herkeuring. **Die test kan best zo voorzichtig mogelijk uitgevoerd worden en beperkt worden tot een statische proef. Op andere installaties van dat originele merk van liften (FIAM), is gebleken dat een meermaals herhaalde parachuteproef destructief is:**
