Dossiernummer: 06.237
Datum: 10/11/06

Beton- en gevelonderzoek:

Residentie DE KWINTEBANK

Albertstraat 15 8430 Middelkerke

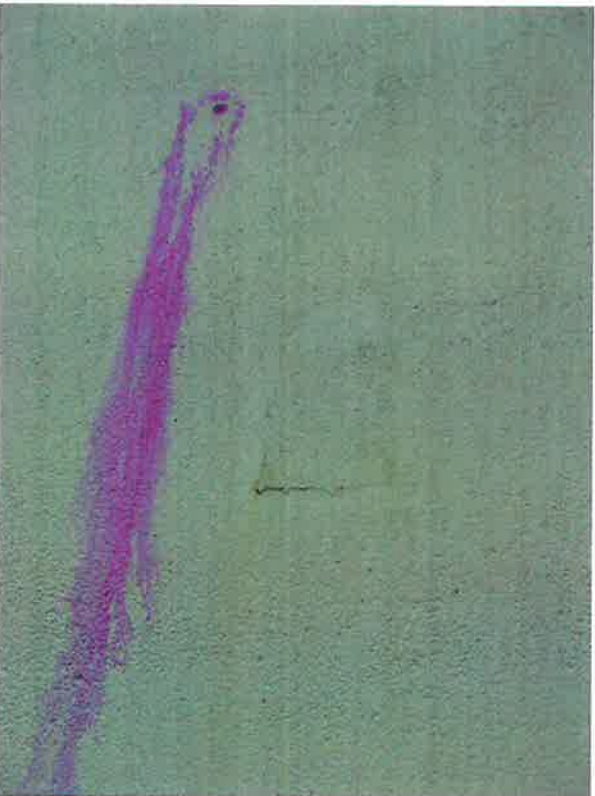
FOTO 9

Bij verschillende panelen aan de gevel in de Albertstraat zijn herstellingen op te merken. Het gaat meestal om vier rechthoekige vlakken die zich op 55 cm bevinden van de linker- of rechterrاند en op 80 cm van de boven- of onderrand van een paneel –foto 9–. Deze plaatsen stemmen hoogstwaarschijnlijk overeen met de plaats van de **verankeringen** van de panelen. Uit metingen van de betondekking – zie deel II, 1 *Carbonatatie en betondekking* – blijkt dat deze verankeringen te dicht bij het betonoppervlak liggen. Het gevolg hiervan is dat de verankeringen gaan roesten en deze roestvorming komt tot uiting aan het oppervlak. Vermoedelijk werden daarom al herstellingen uitgevoerd.

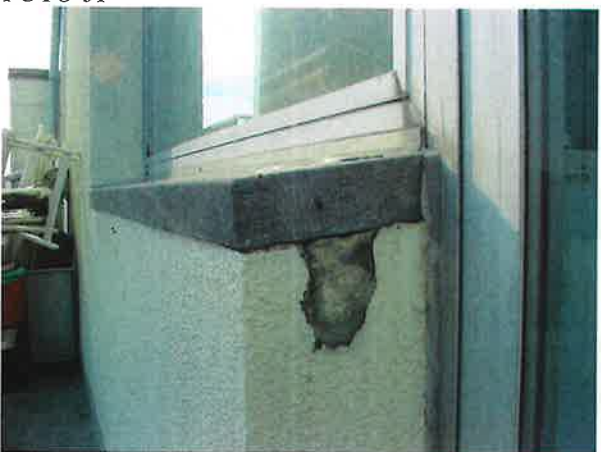
FOTO 53

Een openstaande voeg in de dorpel onder het raam vormt een weg voor waterinfiltraties en veroorzaakt schade aan de muur onder dit raam –foto 52–. Ter plaatse van de dorpel onder een ander raam valt schade op te merken aan de zijkant van het raamgedeelte –foto 53–. Boven het raam komt de gevelbezetting los –foto 54–. Op deze plaats werd geen netwapening teruggevonden.

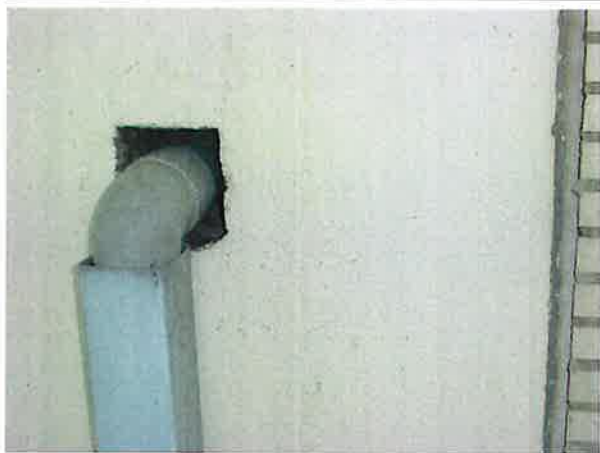
FOTO 61

De afvoerbuizen, die instaan voor de afwatering van het dak bevinden zich in goede staat –foto 61–. Enkel de beugels vertonen wat roestvorming –foto 62–.
