Grand Hôtel Bellevue, Westende

Algemene Vergadering - 25 januari 2020

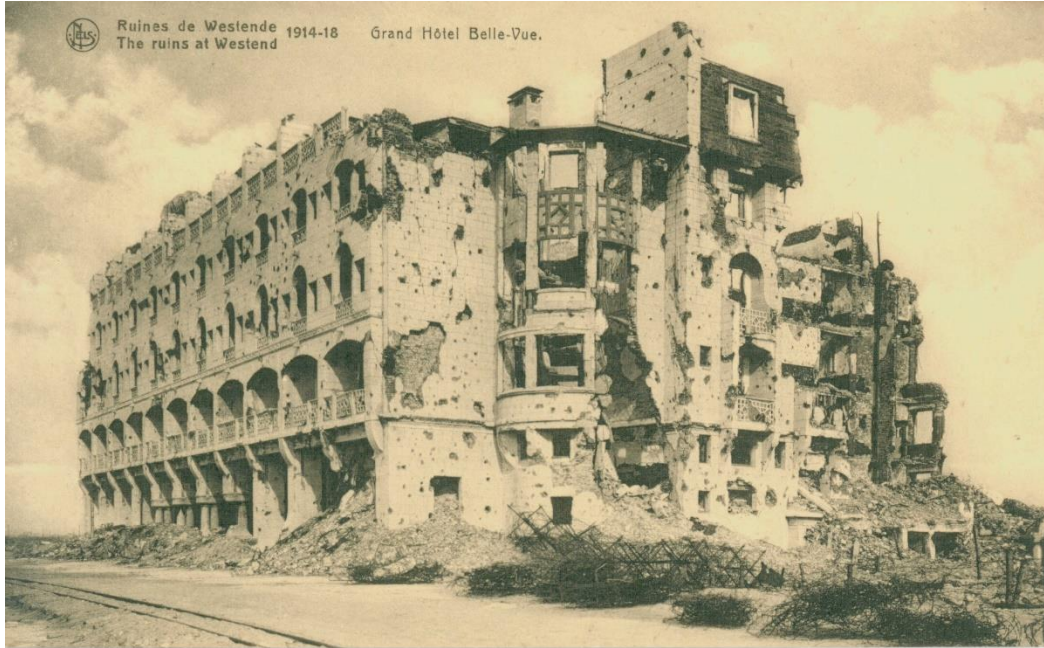
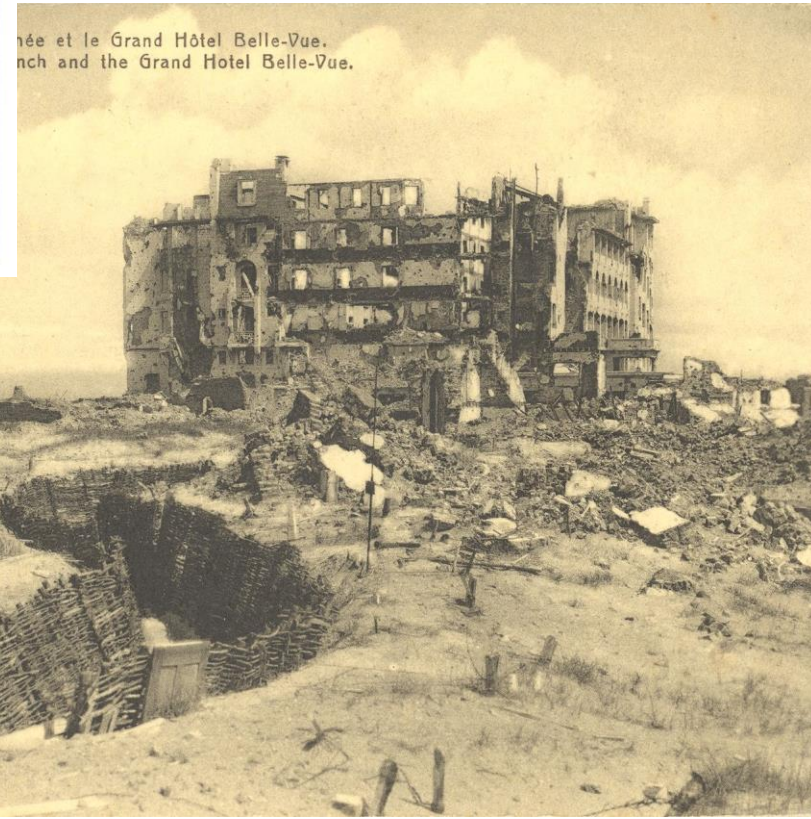
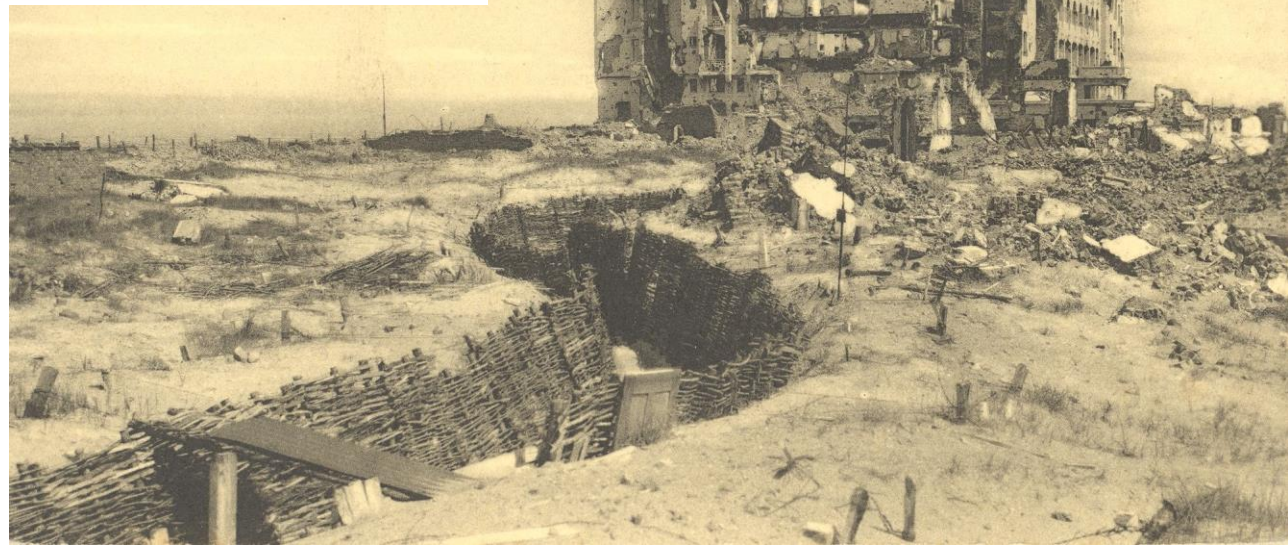
Schade na WOI - heropbouw

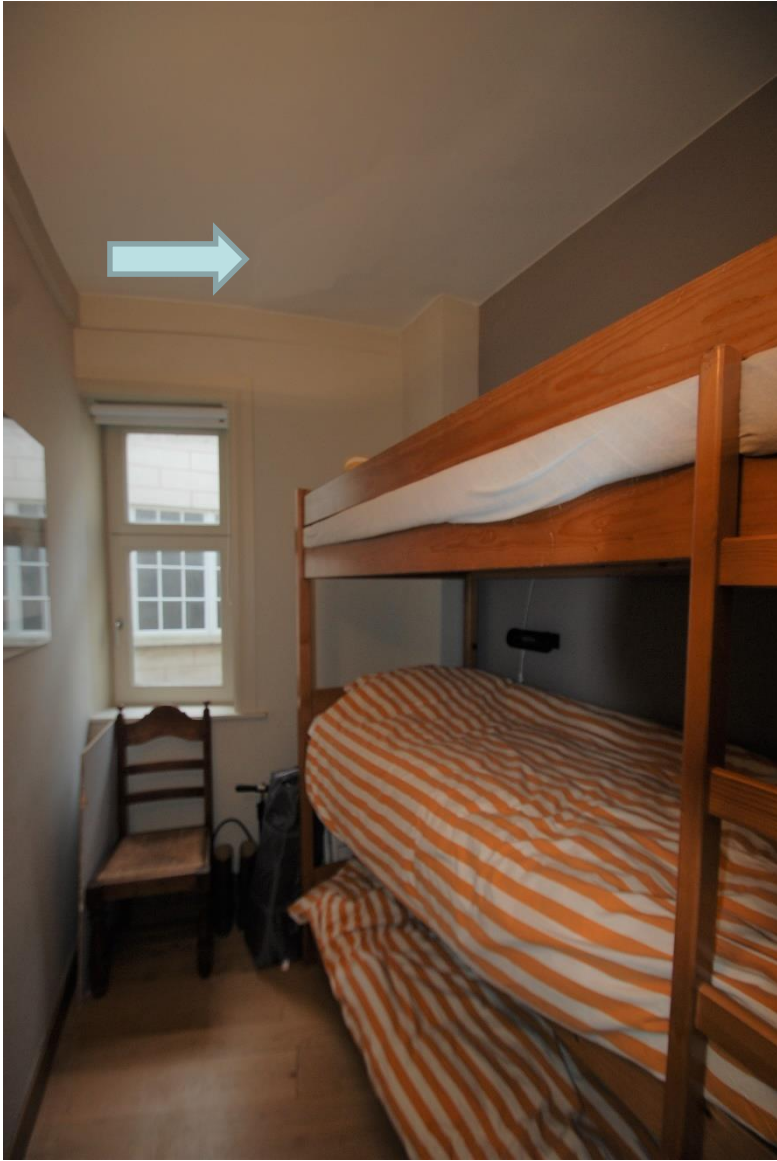
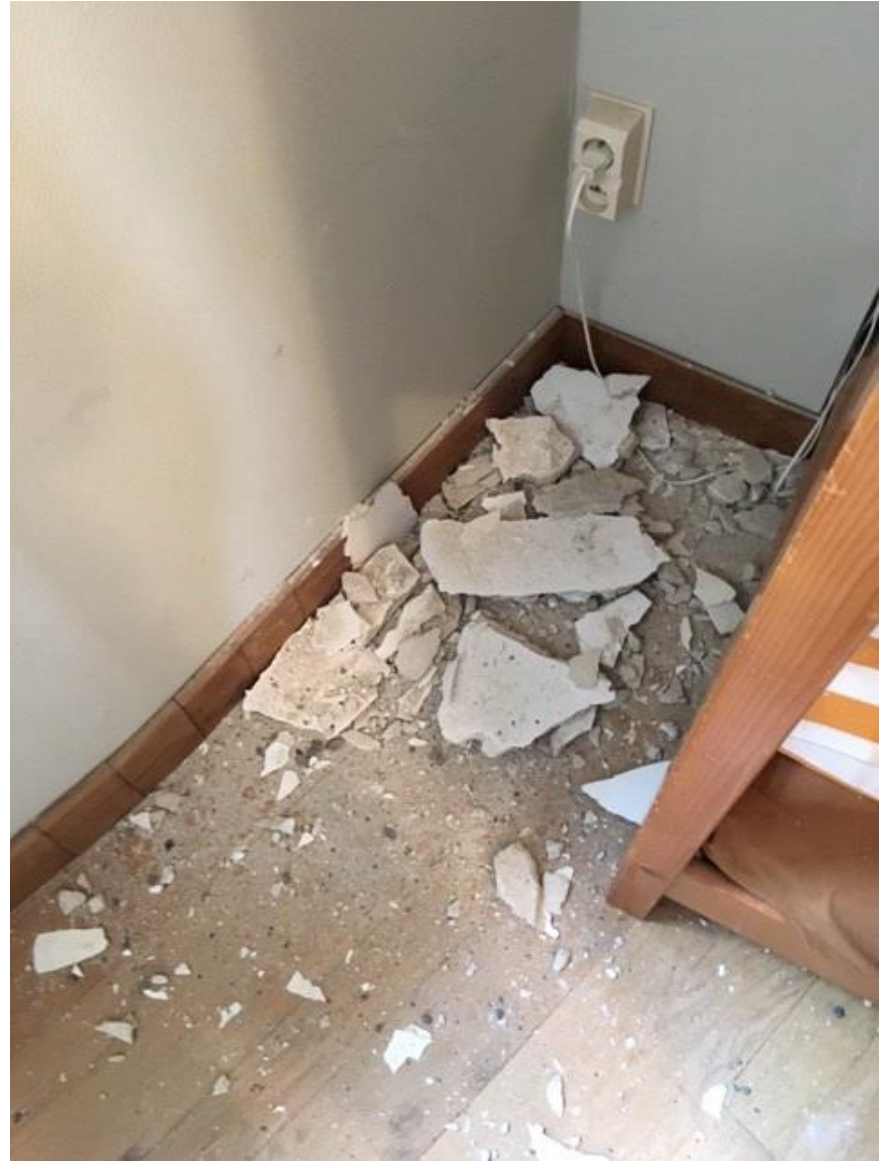
APP 313: vaststelling bezoek 05-06-2019

Schade

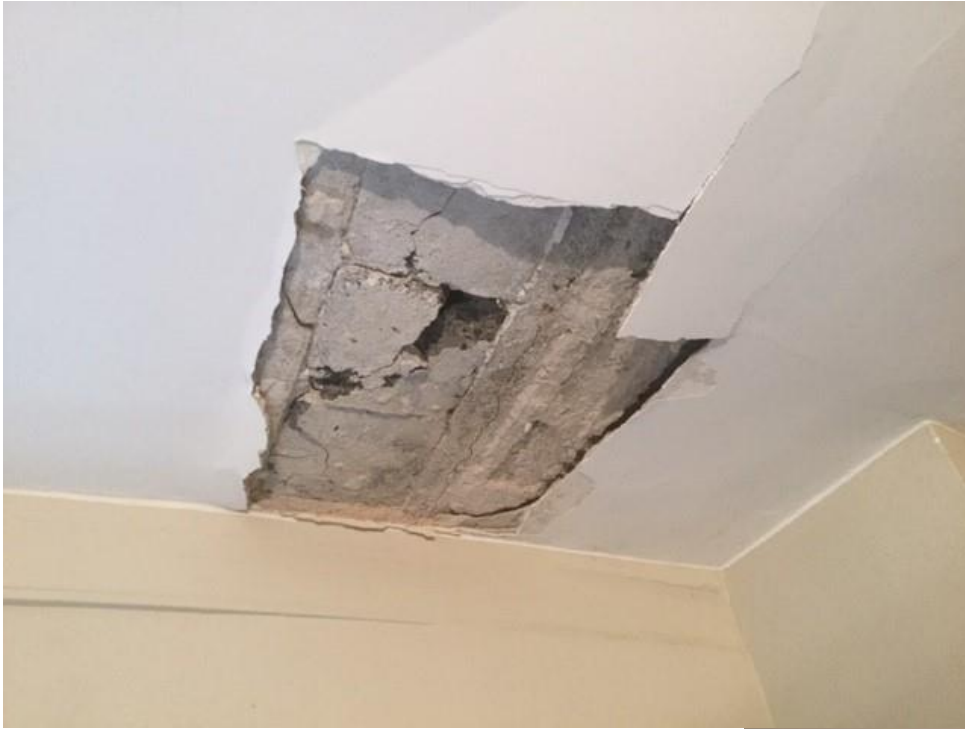
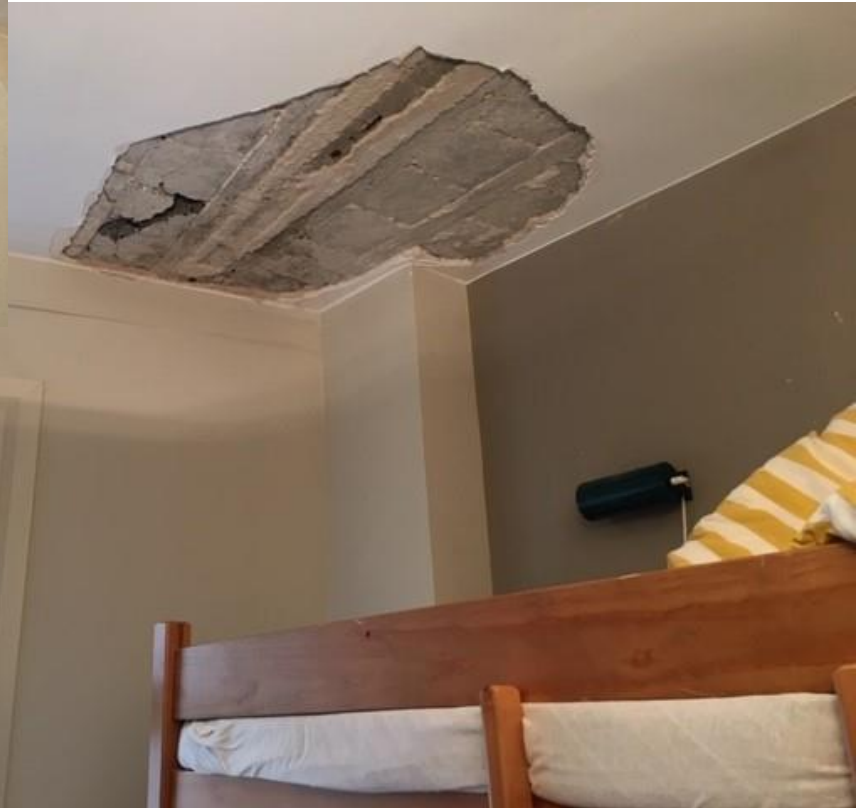
APP 313

Schade

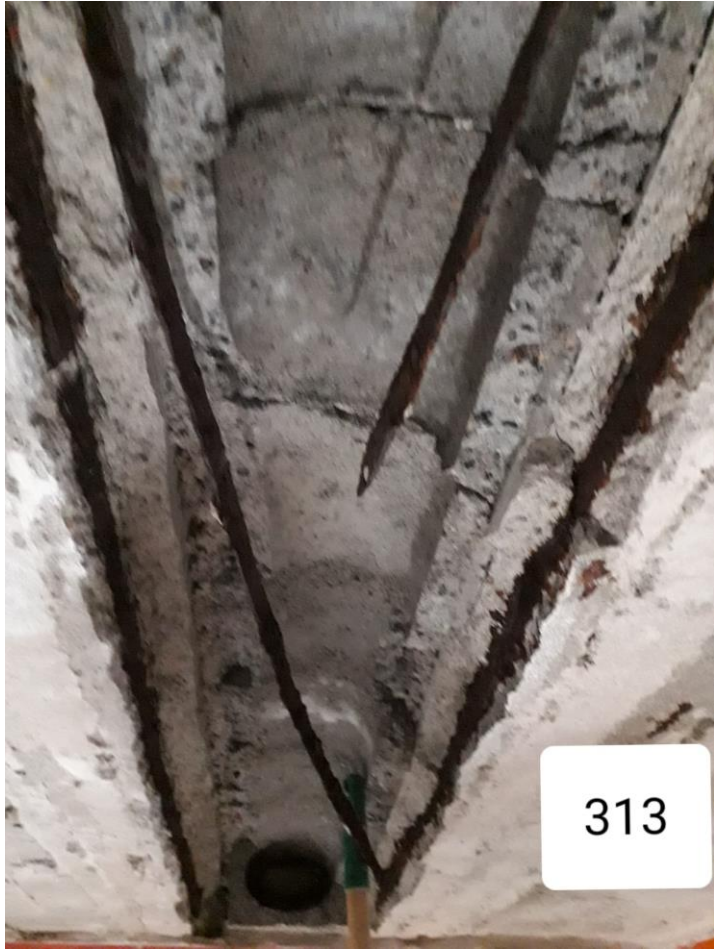
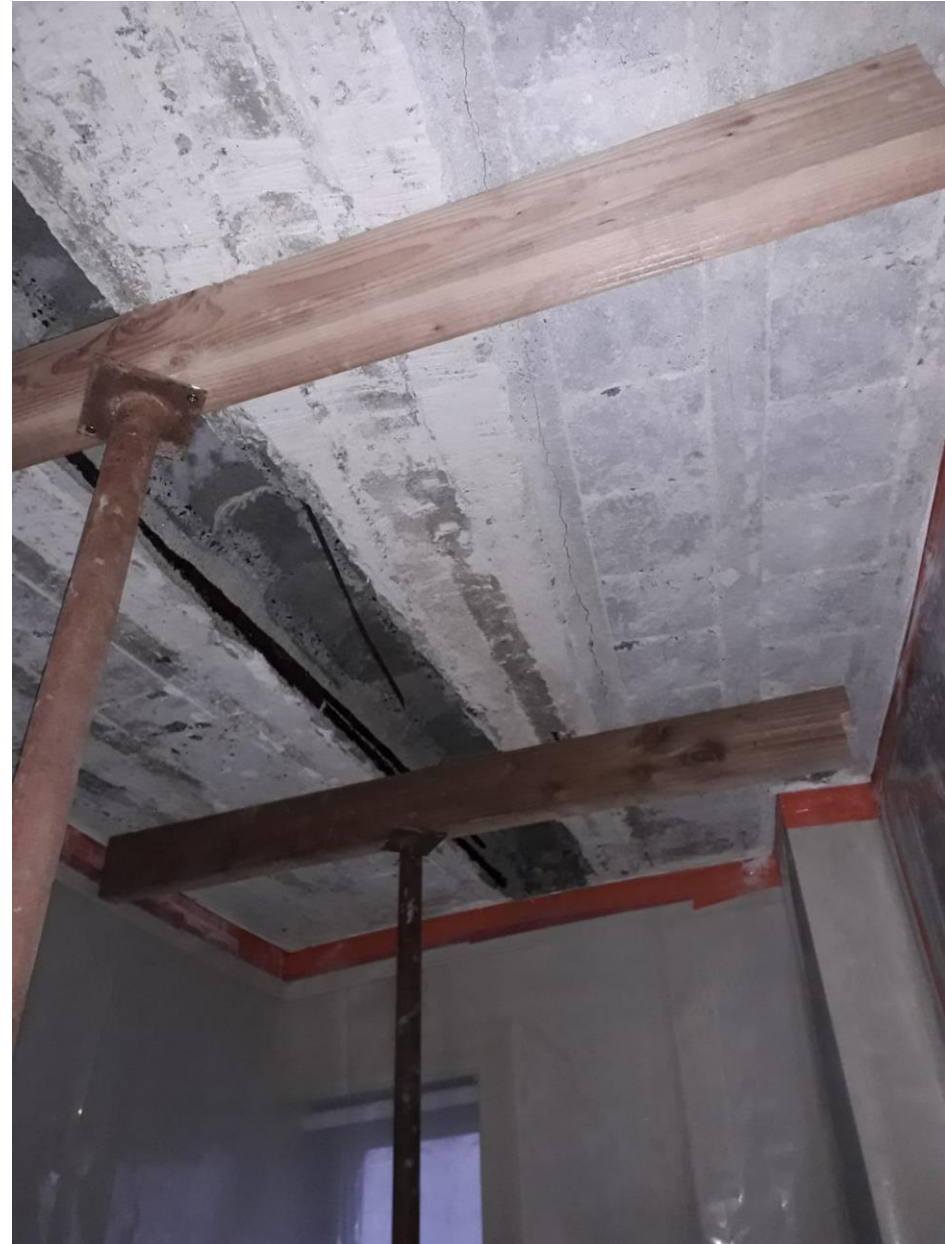
APP 313

Schade

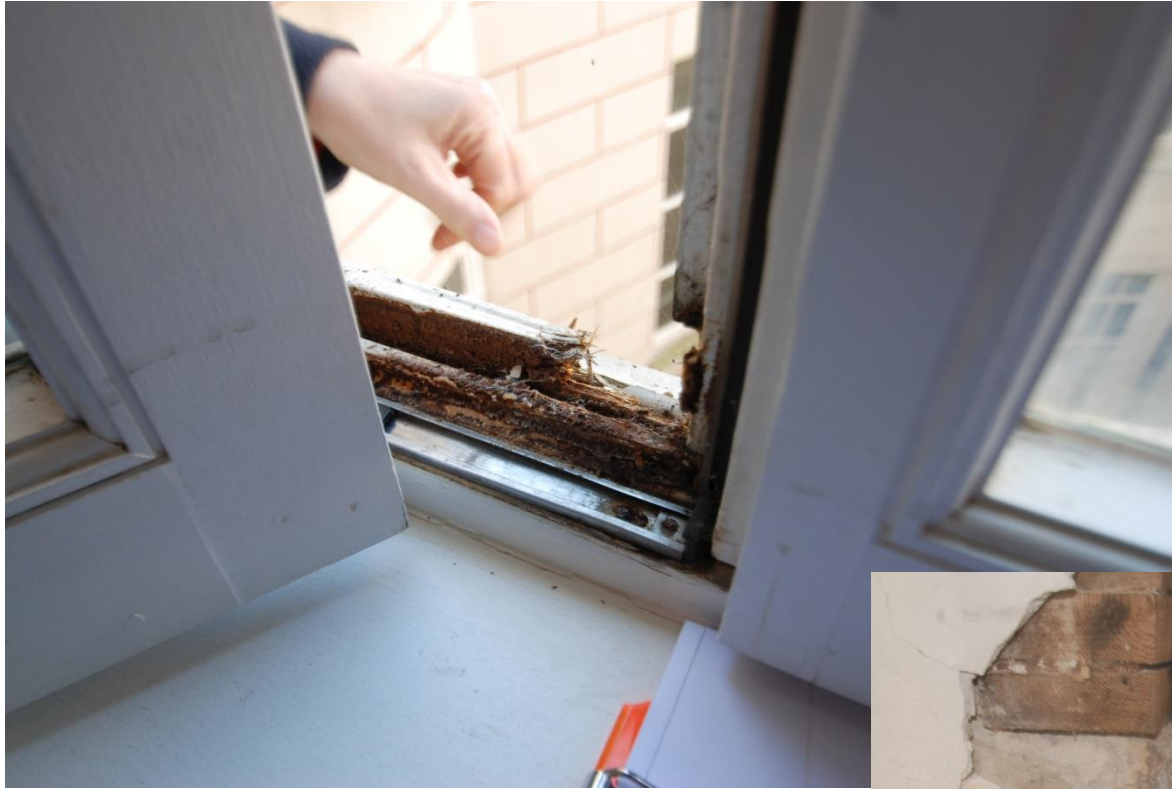
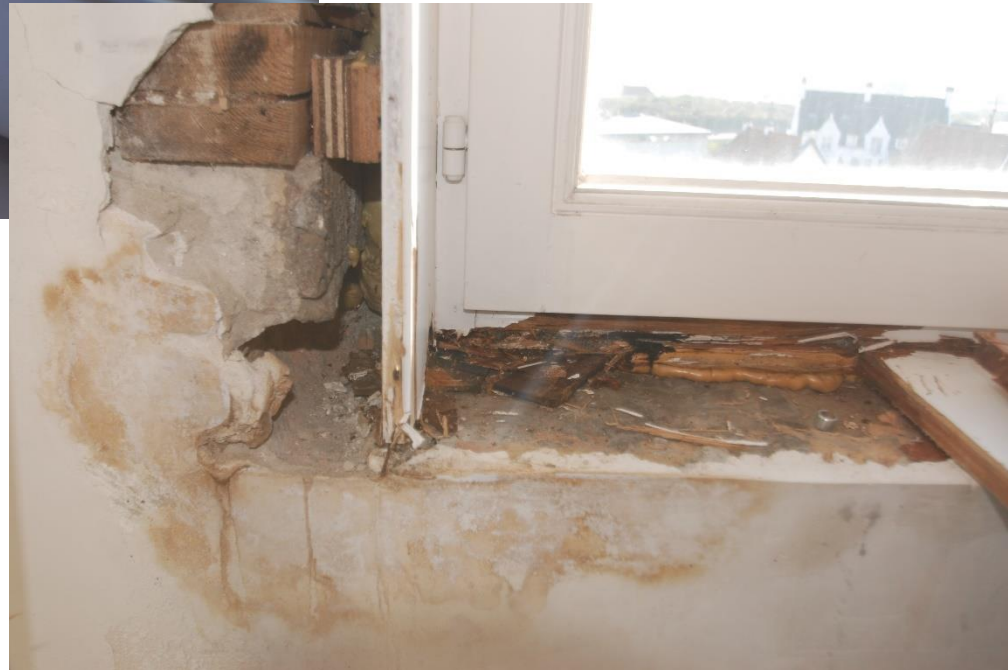
Vocht

- Lekken in dak
- Gesloten pleistersysteem (met barsten): water blijft gevangen in gevels
- Verhoogde luchtvochtigheid

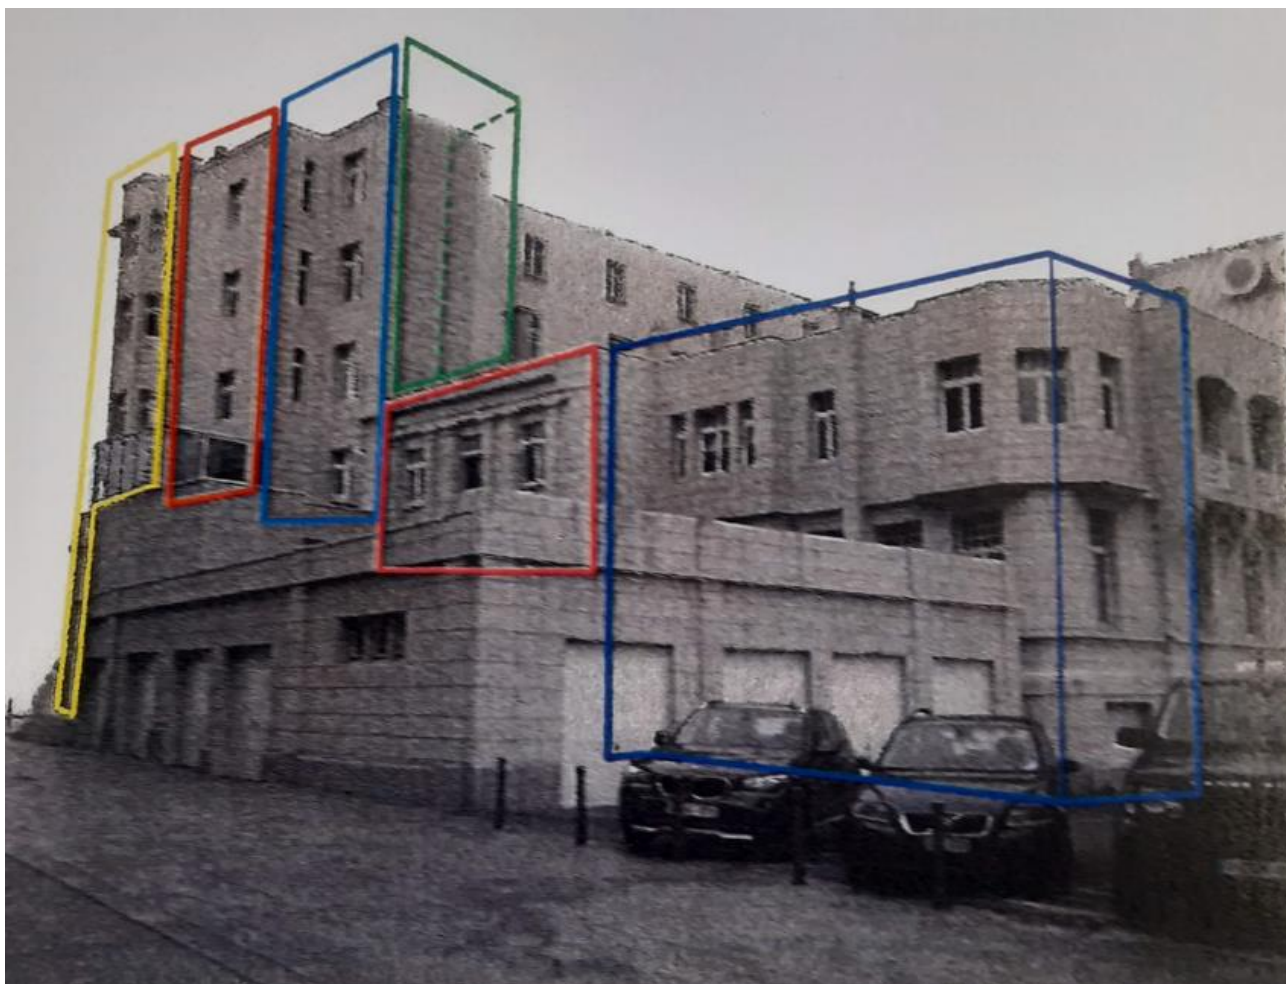
1. Gevelbepleistering - proefvlak

- Proefrestauratie uitgevoerd in 2017-2018 – werken uitgevoerd
 - Conclusie: slechte samenstelling van het metselwerk – vorstschade en/of oorlogsschade?
 - Aanpak van de herstelling niet duidelijk wegens te weinig info en kennis
 - Impact voor alle gevels i.f.v. prijs en omvang moet duidelijker!
- Twee restauratiepremies aangevraagd in 2016 – **20.600 euro** (excl. btw)
=> dossiers af te ronden

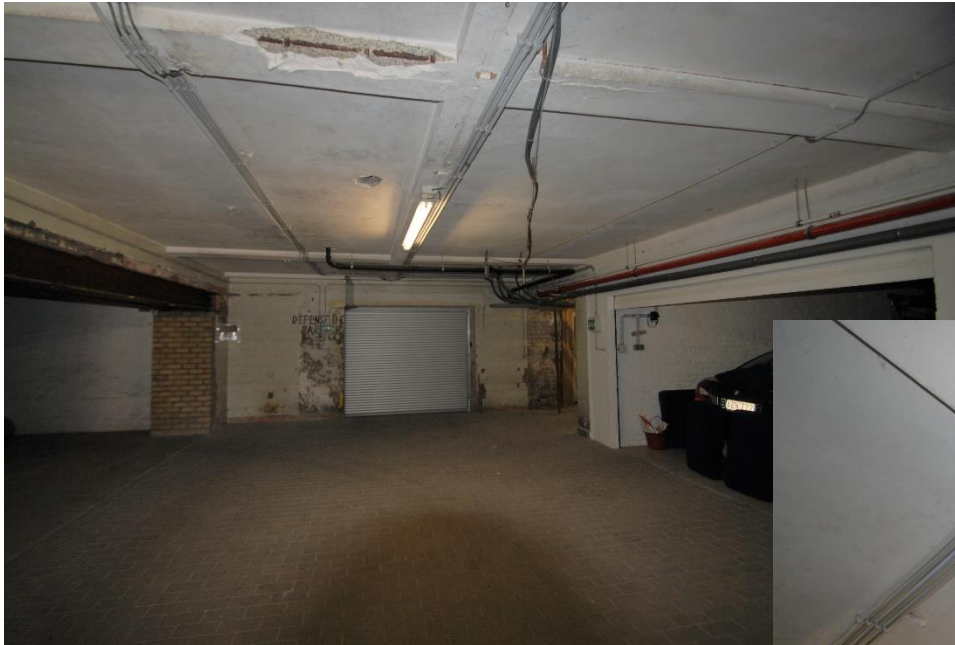
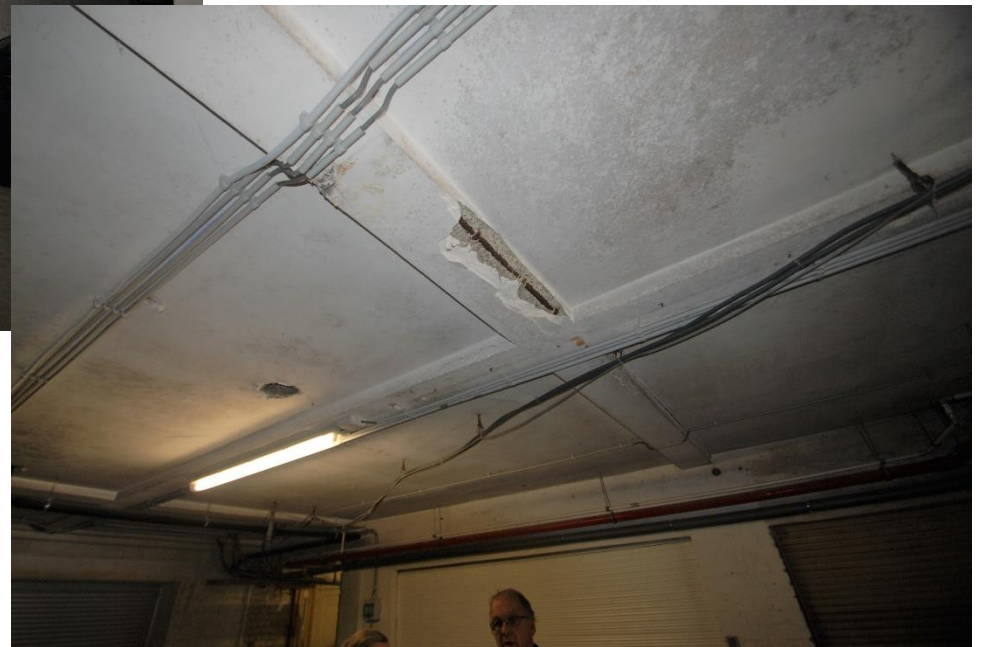
3. Aantasting interieur kelders

- Controle van stabiliteit plafond van kelder
 - ✓ Betonnen balken
 - ✓ Gewelven
 - ✓ IJzeren balken – I-profielen
- Uitvoeren van dringend herstel werken in kelders
- Eerste problemen van instabiliteit gewelven aan het licht gekomen
- Plaatsen van nodige schoringen (vb. fietsstelplaats kelder)
- Enkel herstel dringende zaken – nog lopende uitvoering (2019-2020)
- In 2019 een erfgoedpremie interieur werken aangevraagd van **10.000 euro** (excl. btw)

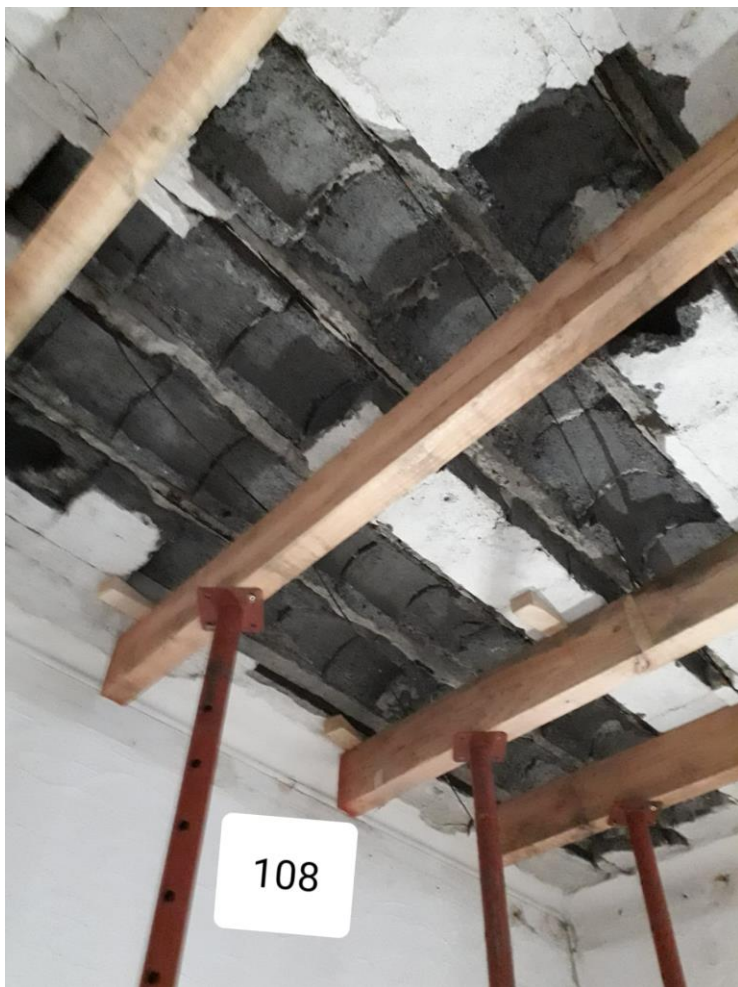
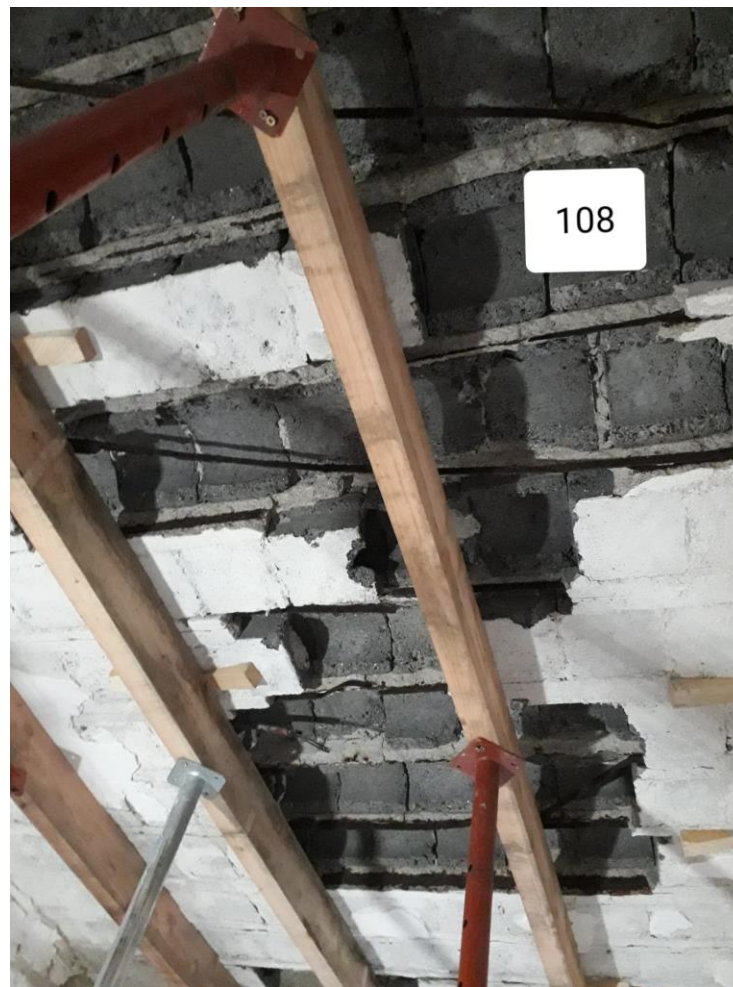
5. Stabiliteit gewelven – 1ste

- Historische analyse van aanpassingen van de bouwstructuur
 - Vrijleggen plafondpleister - Inventarisatie van de problemen + types gewelven
 - Starten 3^{de}, 2^{de}, 4^{de} en 1^{ste} publieke gangen – gemene delen
 - Steekproefsgewijs controles in privatieve delen – starten op 3^{de} verdieping in zones
 - Indien nodig stutten van de plafonds
 - Noodzaak voor bijkomende analyses en onderzoeken (chlorides, gevelpleister, beton, opbouw vloeren,...)
 - Digitale opmeting van gebouw + registratie bewegingen
 - Registratie aanwezige scheuren, opbouw materialen en technische leidingen
-
- In 2019 - 2 onderzoekspremies aangevraagd - **40.000 euro** (excl. btw)
 - In 2020 - nog 2 onderzoekspremies aan te vragen – **40.000 euro** (excl. btw)
 - Investeringsbedrag van **150.000 euro** (incl. btw) vrij te maken

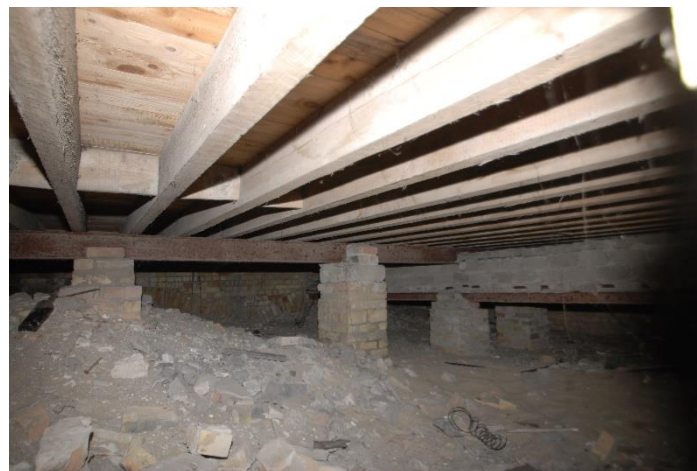
- Vrijmaken van **kruipkelder** – zone aan zeezijde
 - ✓ voorzien in 2020 met erfgoedpremie van 40%
 - ✓ noodzakelijk ikv stabiliteitsonderzoek?
 - ✓ prioriteitenstelling
