**LMS**

## Grand Hotel Bellevue, Westende

Infomoment eigenaars – 03/07/21

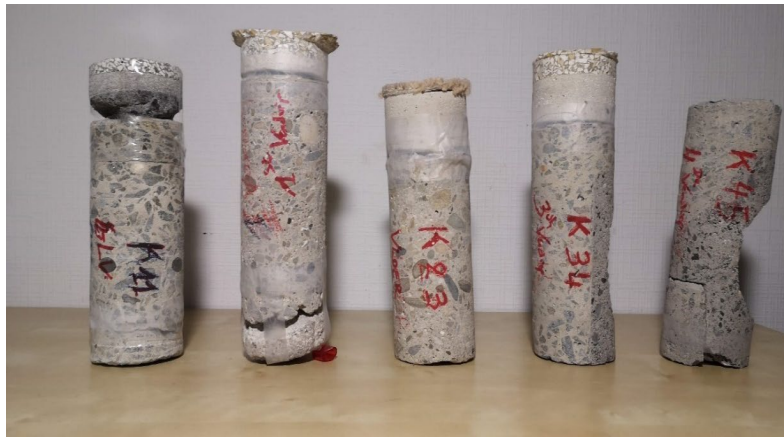
Kernboring K.1.2. – vloer 2<sup>de</sup> verdieping

- 5 boringen doorheen vloeren in algemene delen
- Informatie omtrent vloeropbouw draagvloer vs. afwerking
- Effectieve draagvloer tussen 17,5 & 20 cm

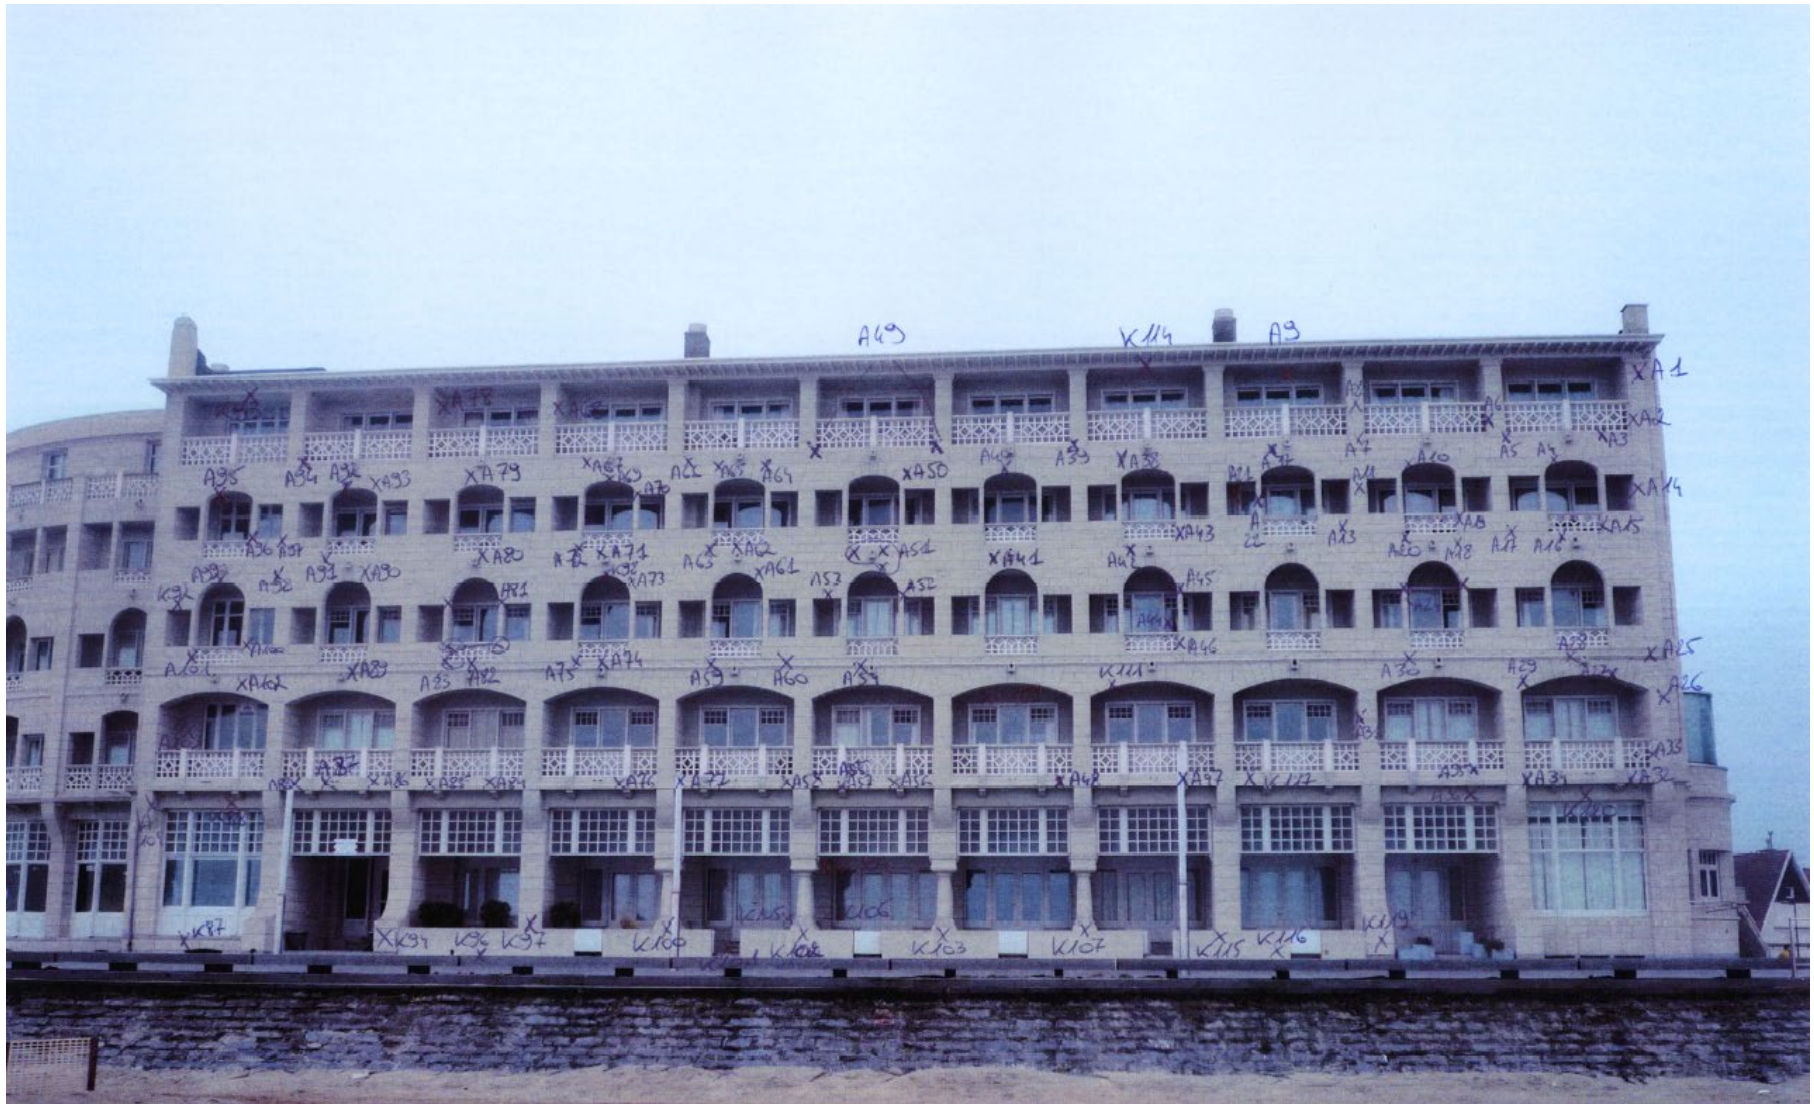
### 3. Uitgevoerde onderzoeken – Gevelopbouw

- Terug gevonden gevelonderzoek door ABG (2010) – toen reeds problematiek van gevels gekend
- Doel: inzicht in gezondheidstoestand van gevels
- Onderzoek betondekking, scheuranalyse, carbonatatie diepte & chloridegehalte
- Adviezen:
  - Te weinig betondekking geconstateerd boven wapening van balken
  - Te hoge chloride gehalten gemeten in gevels
  - Condensatie & vochtophoping in muren toen reeds aangekaart – mogelijkheid tot vorstschade in gevels & losse pleister
  - Problematiek van herstel van scheuren in gevel
  - Aanpak van dampdichte gevelpleister

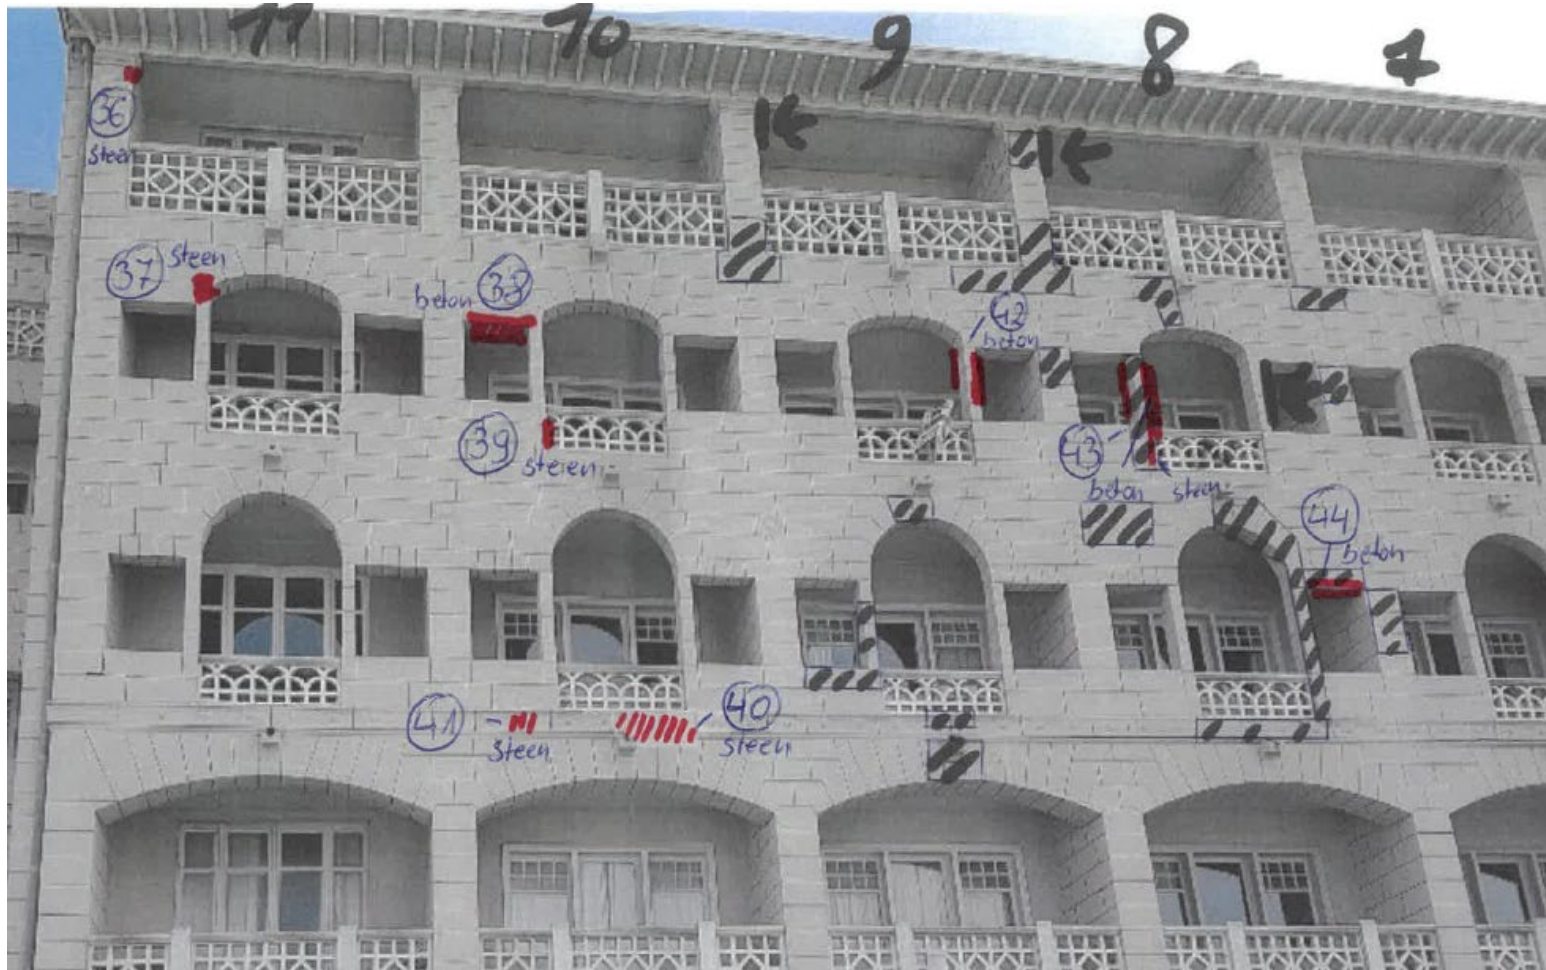
- Afkloppen van gevels 2019

- Vocht & vorst in metselwerk – loskomen van grote stukken pleister
- Vocht in muren – aantasting van wapening gewelven
- Voorgaande restauratie – dampdichte pleisters & verven gebruikt – regenwater dringt binnen via barsten
- Bestaande isolatie aan gevels zijde balzaal te verwijderen
- Terugkeren naar de oudere ‘damp-open’ grijze of roze gevelpleisters
- Herstellen met ‘damp-open’ kalkpleister & verven
- Meest dringende lokale herstellingen in 2019 uitgevoerd - regelmatig opnieuw afkloppen van gevels – veiligheid

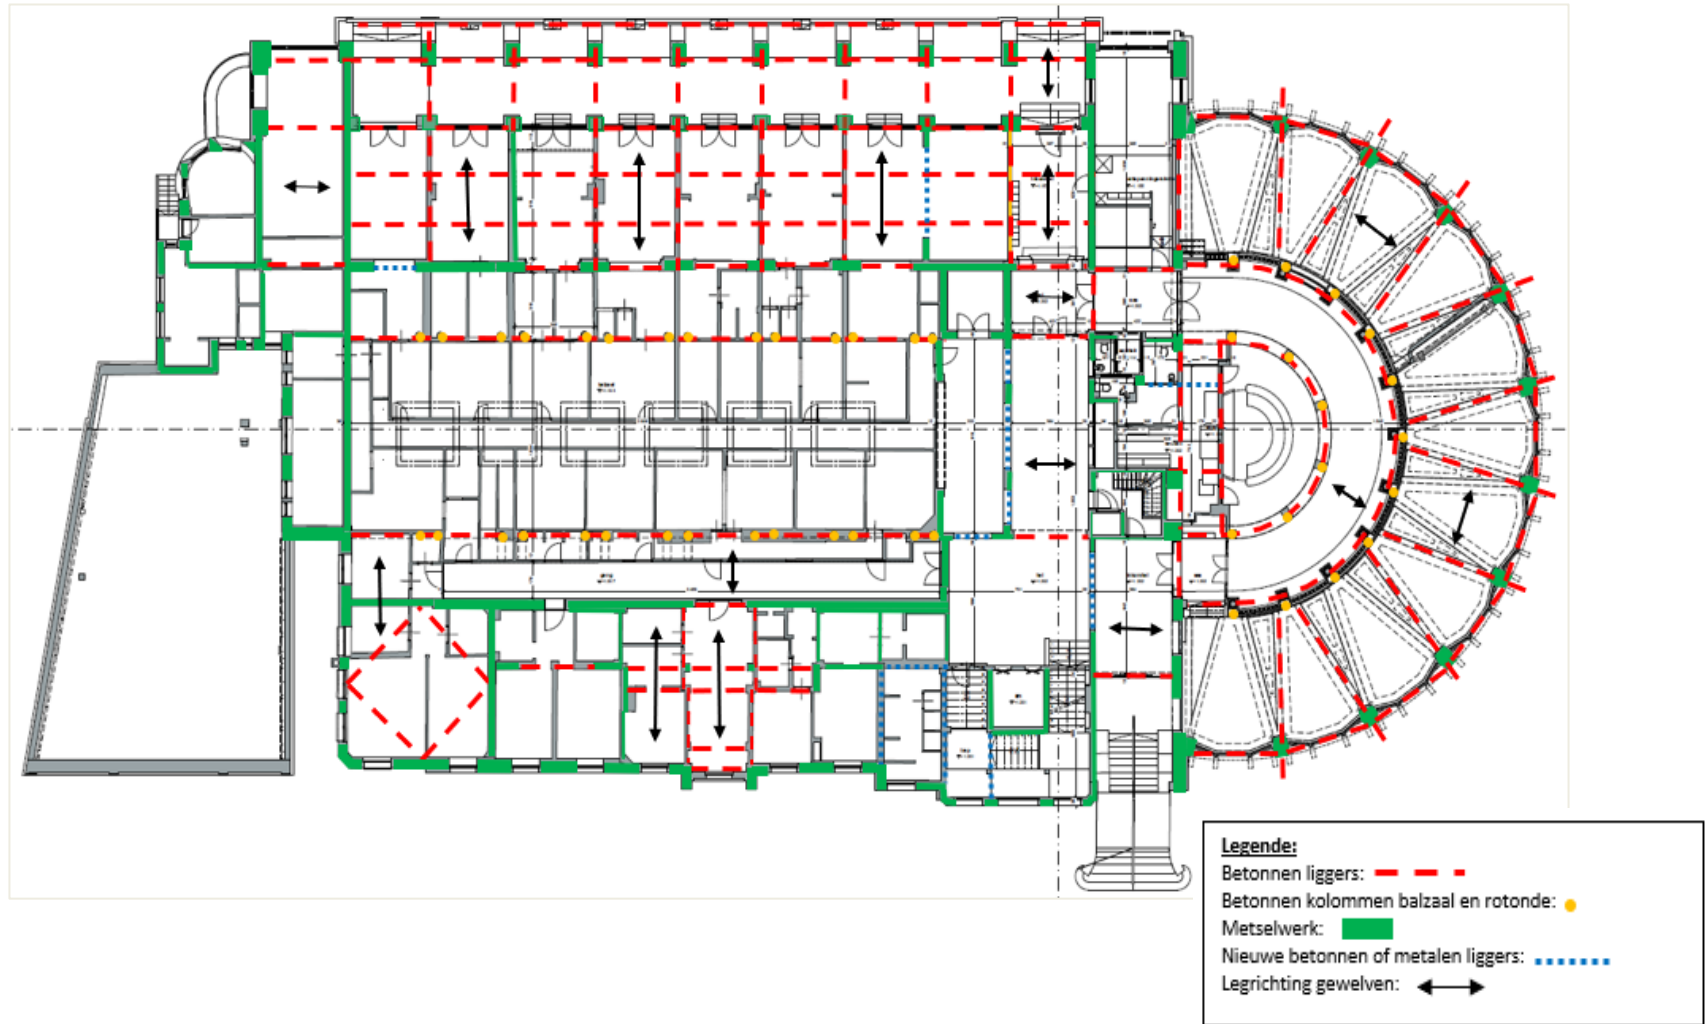
## 4. Synthese onderzoek – Structurele opbouw - draagstructuur

- Gelijkvloers historisch grote ruimtes: restaurant, bar, salon, balzaal,...
- Weinig tussenmuren – wel structuur van betonnen balken & liggers
- Belangrijke aantasting van deze betonnen structuur
- Tussenmuren van verdiepingen staan hierop
