GRAND HOTEL BELLEVUE

EINDRAPPORT

BOUWFYSISCHE EN MATERIAAL-TECHNISCHE VOORONDERZOEKEN

14/06/2021

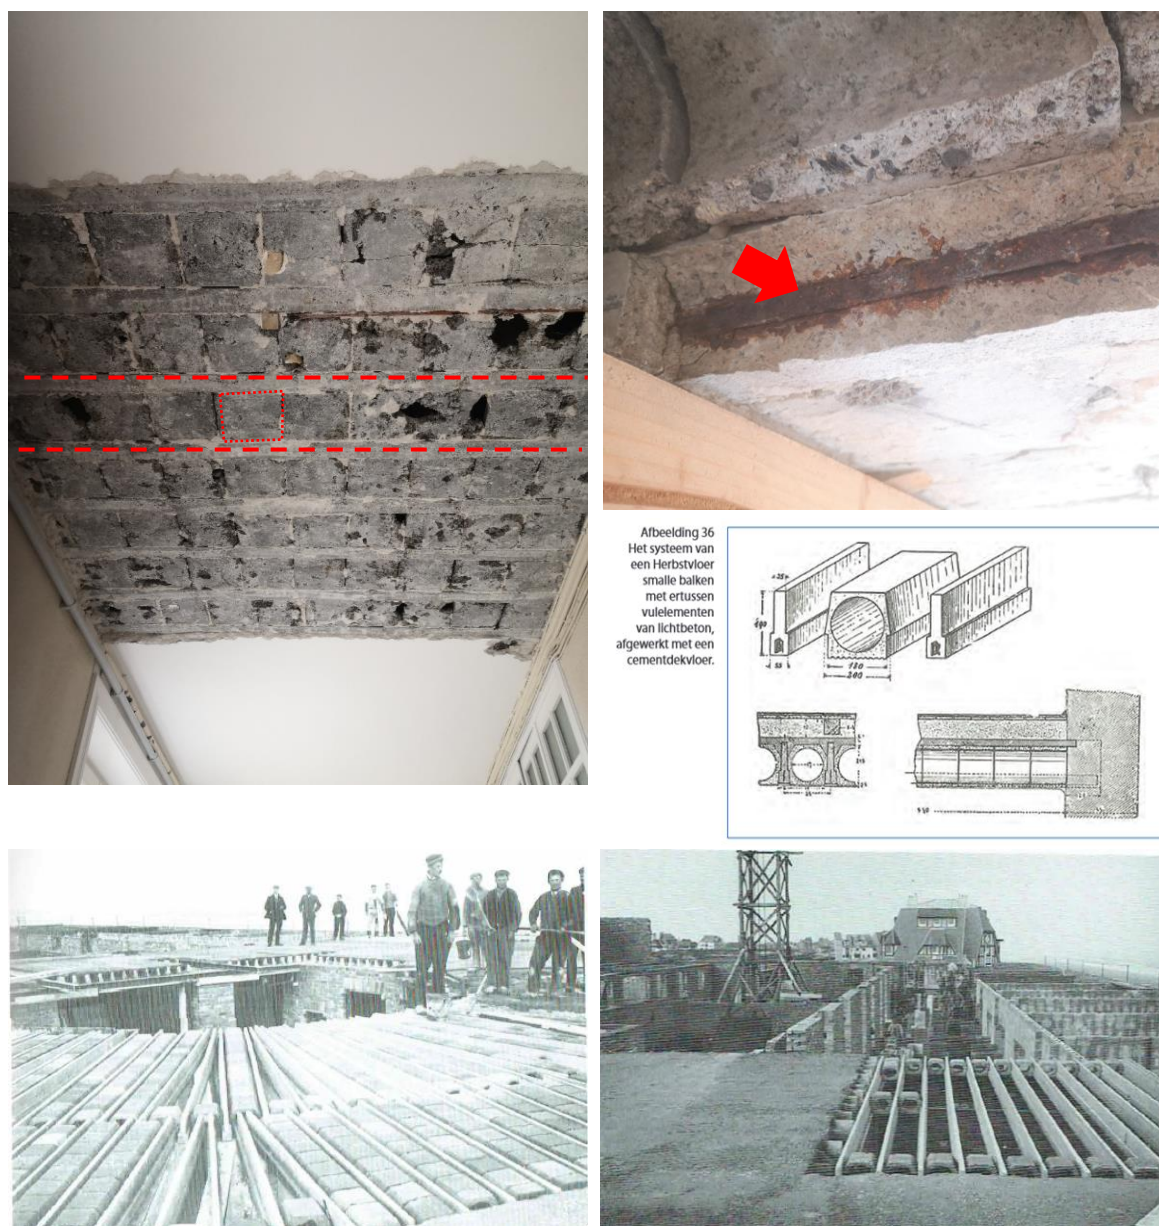
Vooreerst vinden we het oudste en originele type van gewelfopbouw terug met de omgekeerde T-liggers die tussenin ingevuld worden met holle vierkante betonnen potten. In de betonnen T-liggers vinden we een platte lintbewapening (afmeting 2 cm hoogte en 4 mm dikte – zie aanduiding met rode pijl op foto hieronder – opmeting plafond gang 3^{de} verdieping). Dergelijk type vloeren werd gebruikt voor kortere overspanningen.

Figuur 15: Herbstvloeren korte type – Boven: huidige opbouw constructie (Erfgoedstudio) met schematische voorstelling van origineel Herbst-vloersysteem (Vademecum – Historische bouwmaterialen, installaties en infrastructuur – Piet Bot – 2009), onder links: initiële bouw van het Grand Hotel Bellevue, onder rechts: renovatie na de schade WO I (beide oude foto's uit publicatie CONSTANDT, M. (2011), Grand Hotel Bellevue in Westende. Van palace tot monument)

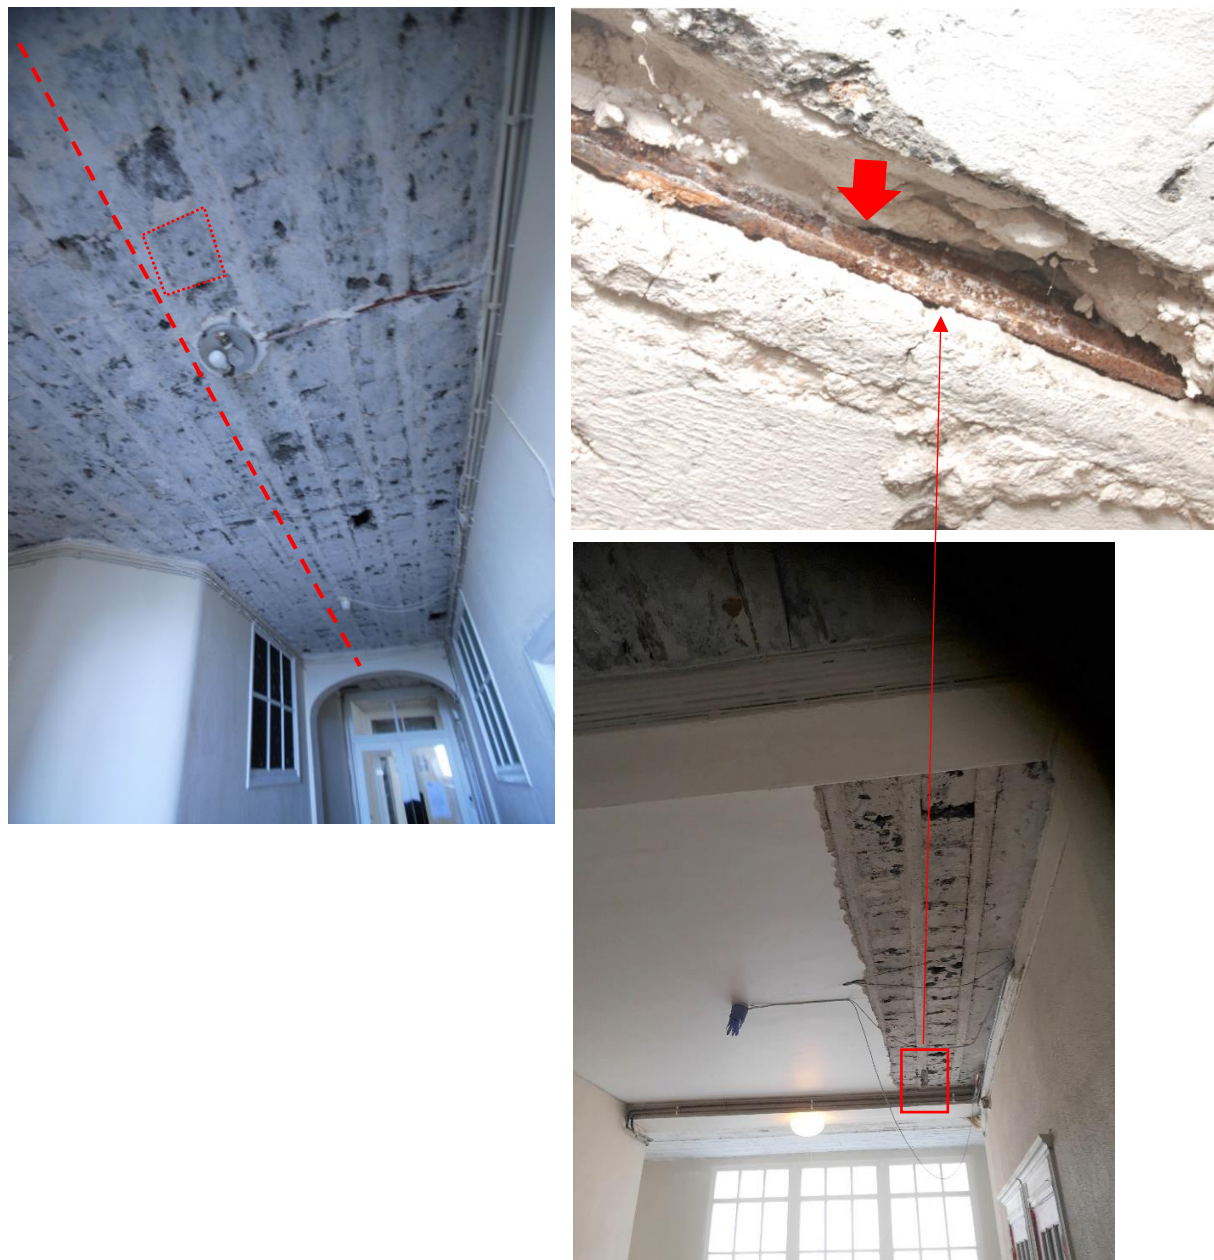
Dit betreft een gewelfsysteem van het type HERBST met omgekeerde T-liggers met vierkantige potten met een 3-delige boven elkaar aangebrachte ronde bewapening voor grotere overspanningen. De dikte van de wapeningstaven (zie rode pijl op onderstaande foto – opmeting plafond doorgang naar rotonde 2^{de} verdieping) bedraagt 1 x 8 mm (boven de wapening) en 2 x 12 mm (onder de wapening).

Figuur 16: Herbstvloeren lange type (Erfgoedstudio)

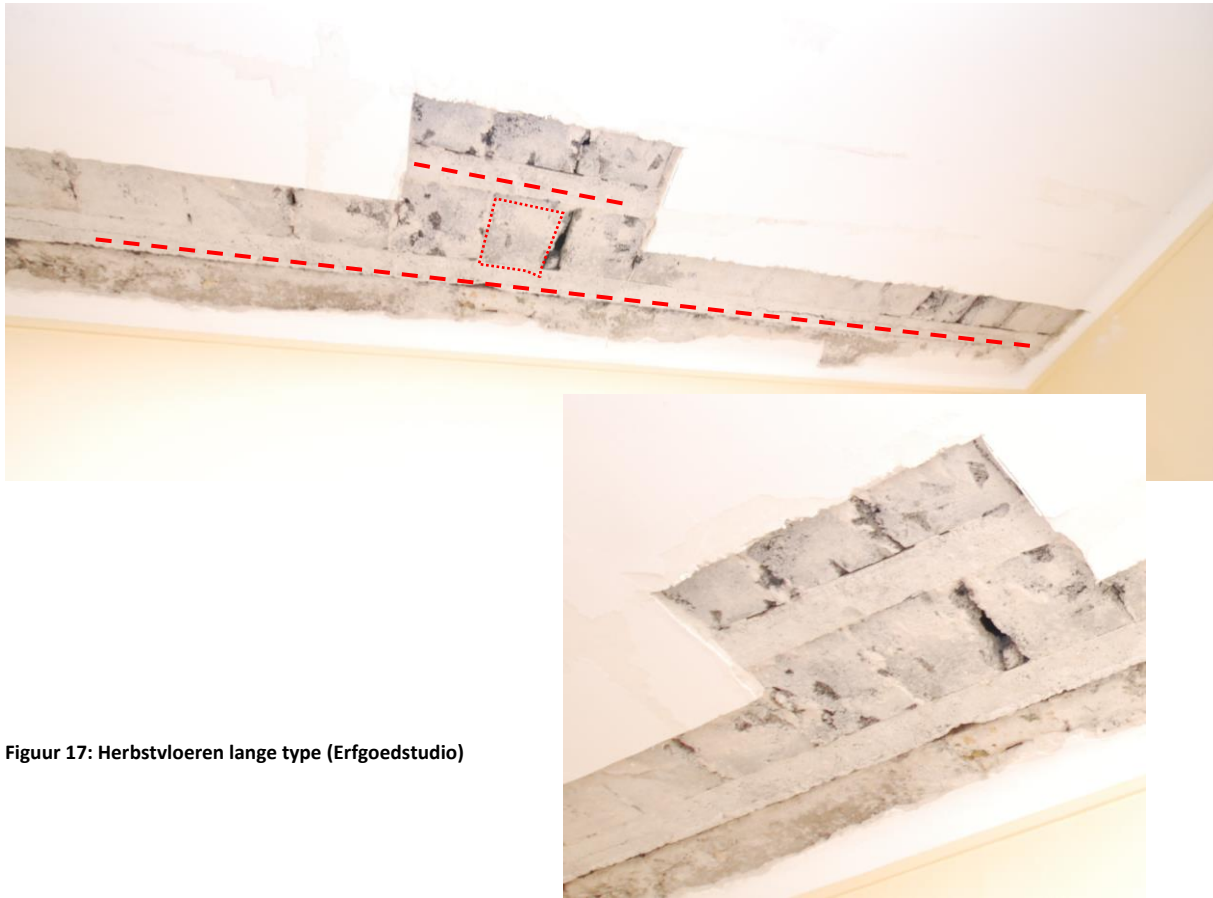
Dit betreft een gewelfsysteem van het type HERBST met omgekeerde prefab T-liggers met rechthoekige holle betonpotten. De omgekeerde T-liggers hebben een metalen lintbewapening van een hoogte van 3 cm en een breedte van 4 mm.

Figuur 17: Herbstvloeren lange type (Erfgoedstudio)

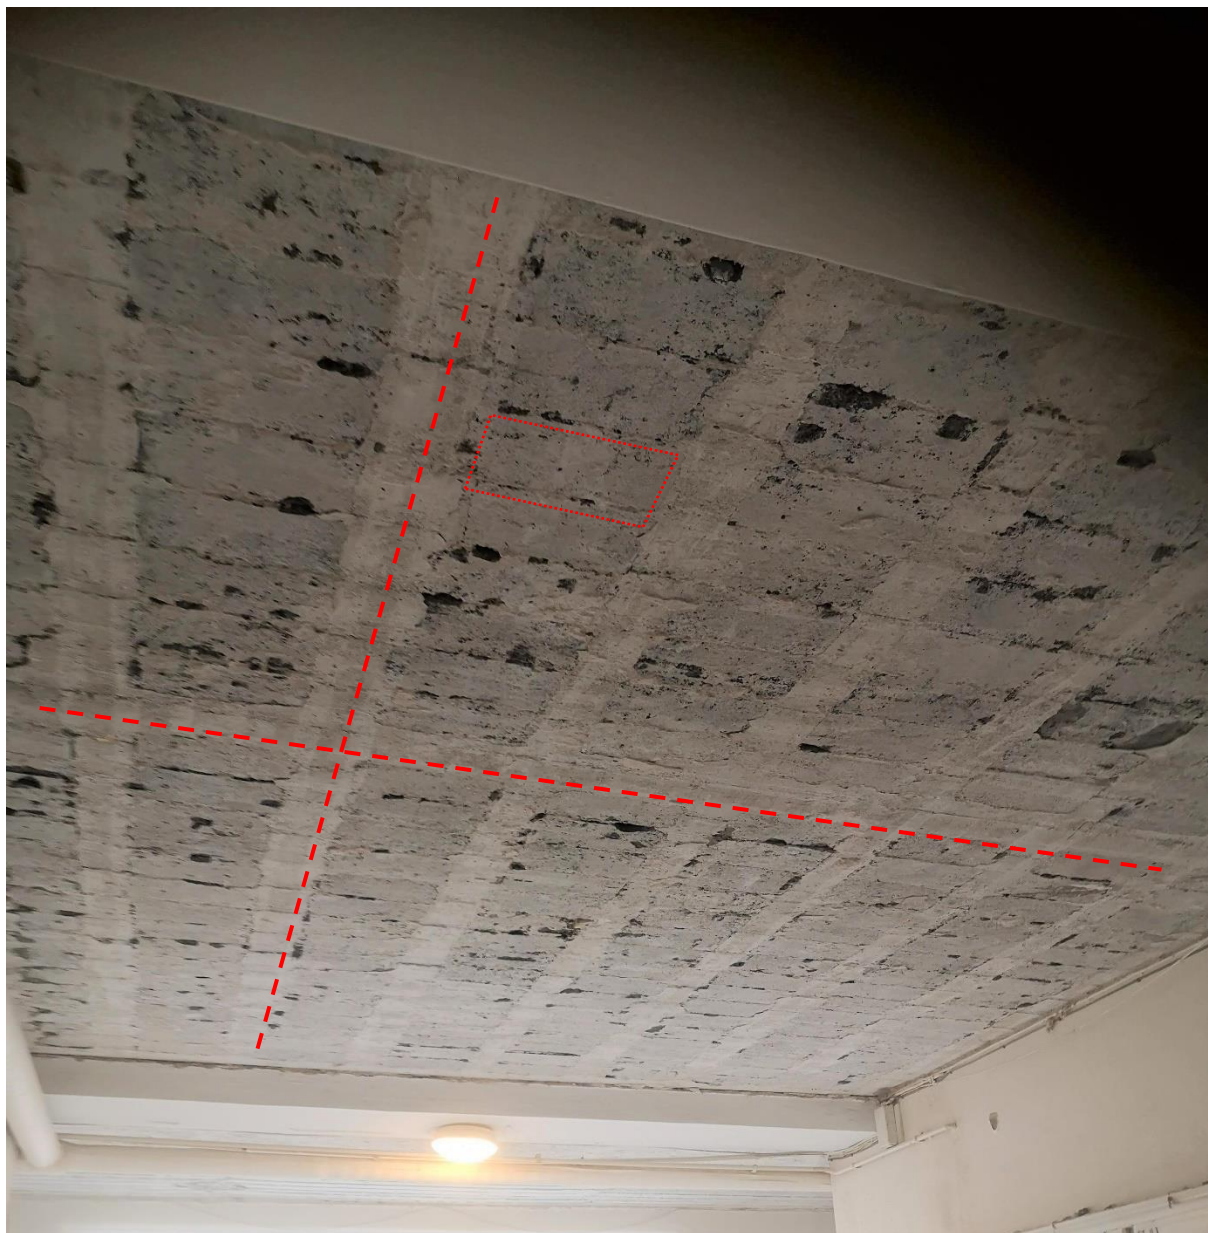
Dit betreft een type HERBST gewelfsysteem met gestorte hoofdliggers en dwarse tussenliggers met smallere rechthoekige holle potten tussen de liggers gelegd. Vermoedelijk is dit ook een herstelling van na WO I.

Figuur 18: Hoofd- en nevenliggers (Erfgoedstudio)

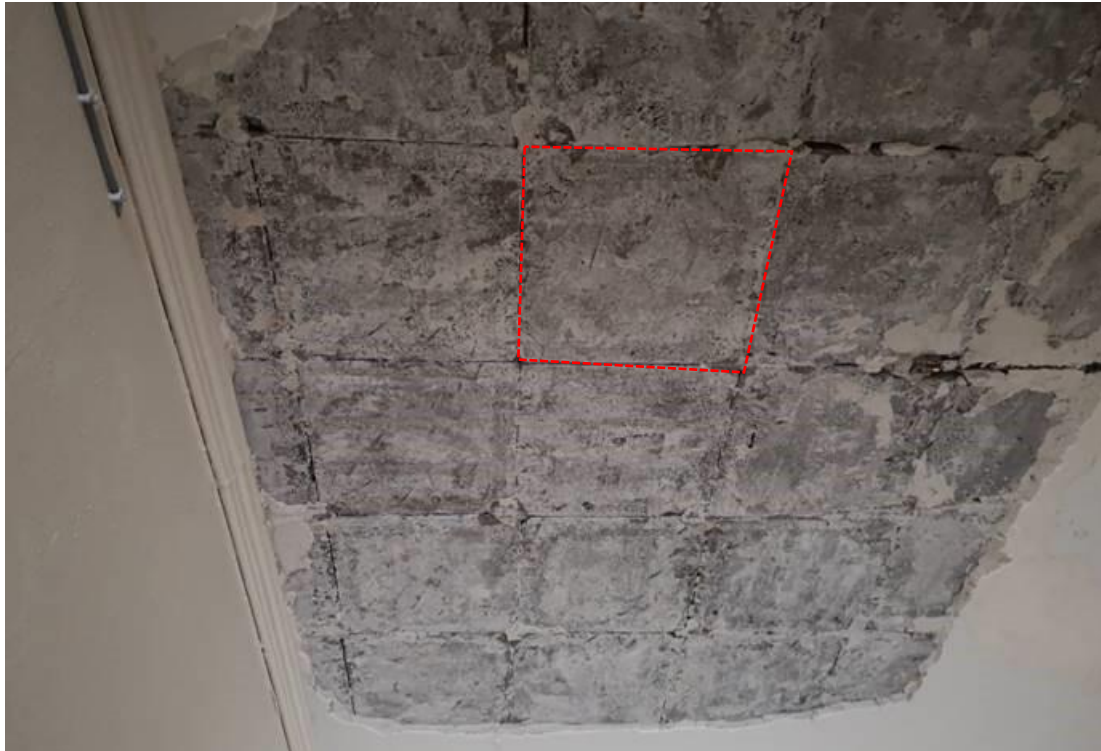
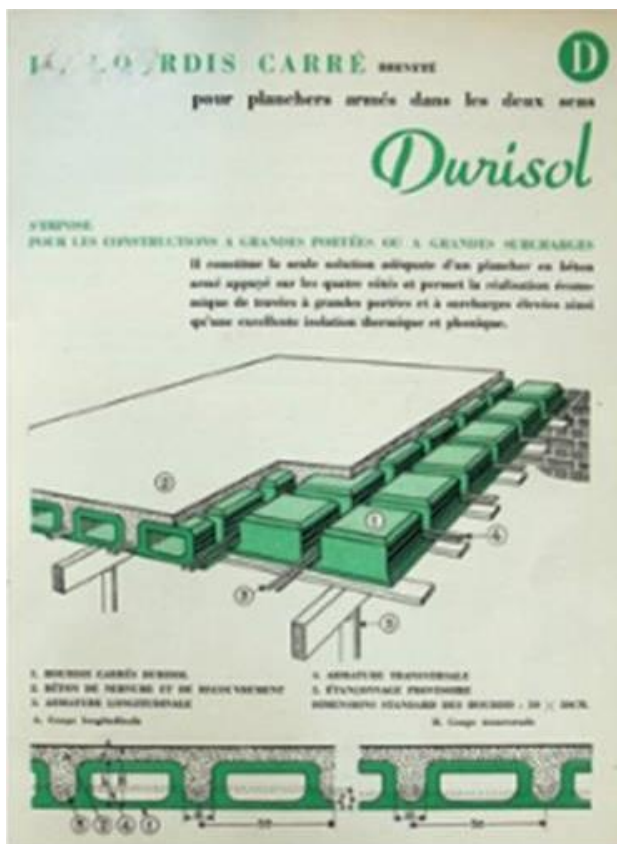
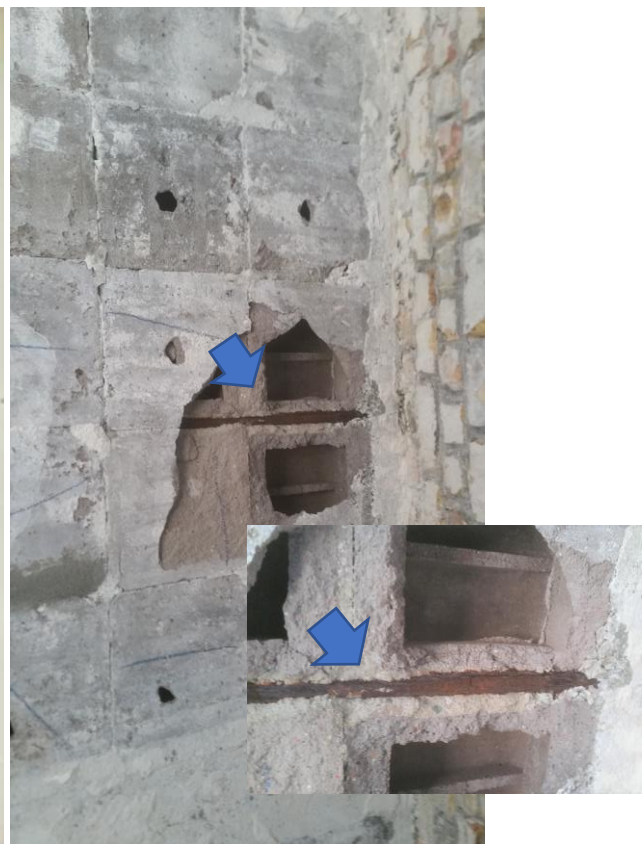
Dit zijn gewelven geplaatst na WO I met zichtbare en grotere vierkante potten met een gekruiste wapening bovenaan ingelegd en aangestort met beton.

Figuur 19: Durisol vloeren pottensysteem – recente foto's (Erfgoedstudio en arch. Joost Beke) en oude technische fiche (Bron: VAN DE VOORDE, S. (2015), Naoorlogse bouwmaterialen in woningen in Brussel 1945-1975, VUB)

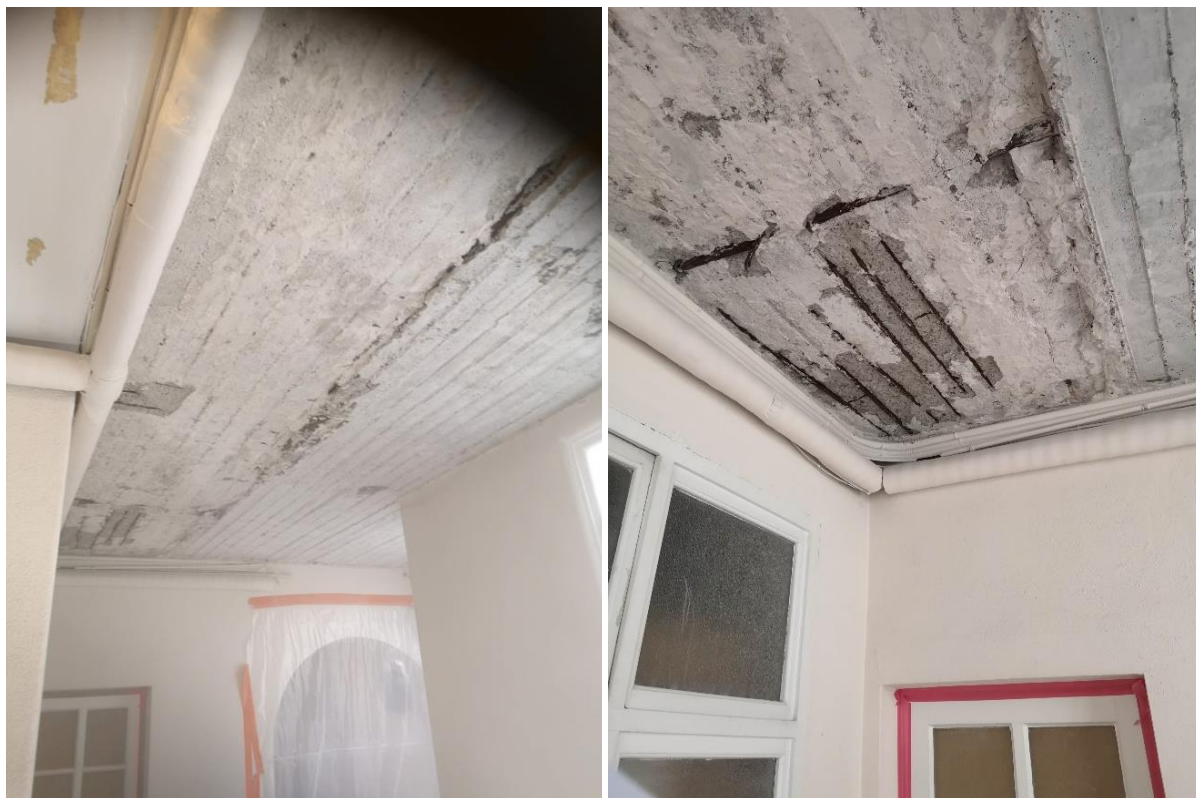
Dit betreft meer recente vloeren met verloren bekistingen aangestort met beton en wapeningsijzers.

Figuur 20: Gestorte vloeren met verloren bekisting (Erfgoedstudio)

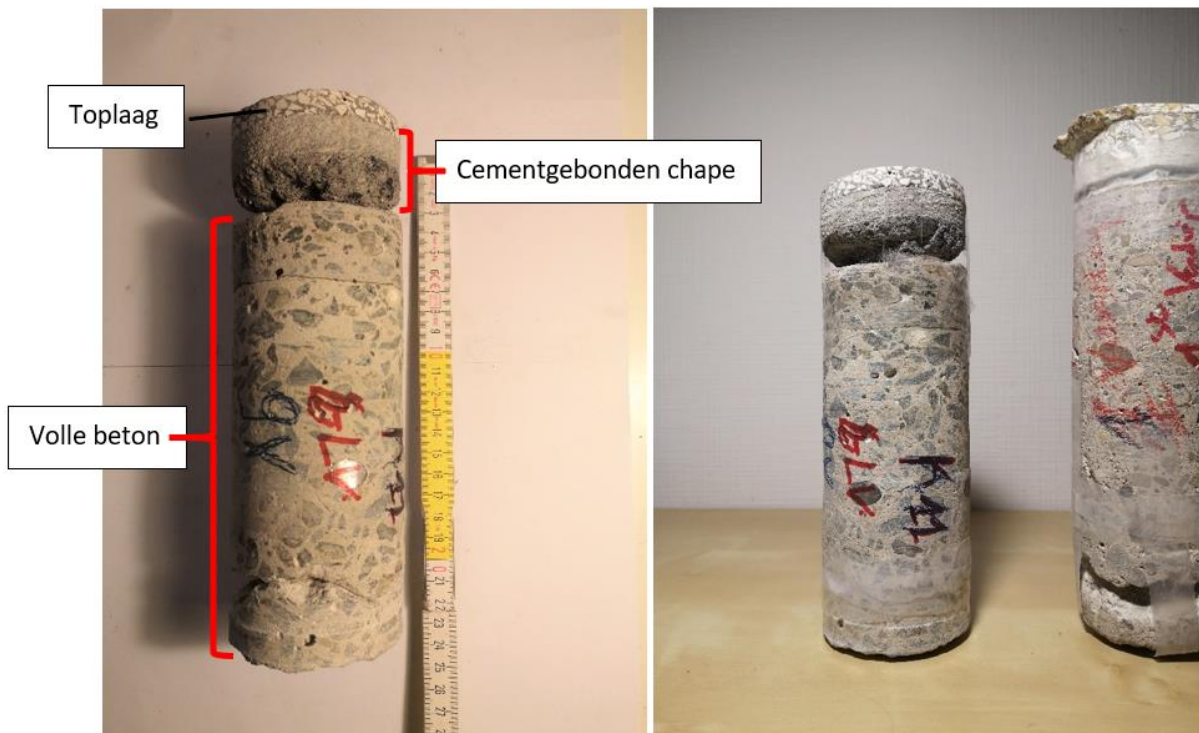
Kernboring -1.1. – vloer gelijkvloers (Erfgoedstudio)

Figuur 33: Details van kernboring K.-1.1 – vloer gelijkvloers (Erfgoedstudio)

Bovenaan als toplaag vinden we een granito afwerking met een dikte van 1 cm. Hierin vinden we enkel witte granulaten en een lichtgrijze cementen bindingslaag. Daaronder vinden we een uitvullaag of onderlaag van de granito van 3,5 cm in een lichtgrijze cement (cementgebonden chape). De globale toplaag van 4,5 cm werd hier wellicht in één stuk gegoten (gezien de gelijkaardige kleur van de bindingslaag), maar bovenaan werden granulaten ingebracht die daarna werden opgeschuurd. Onderaan vinden we een volle betonnen vloeropbouw van 17,5 cm.

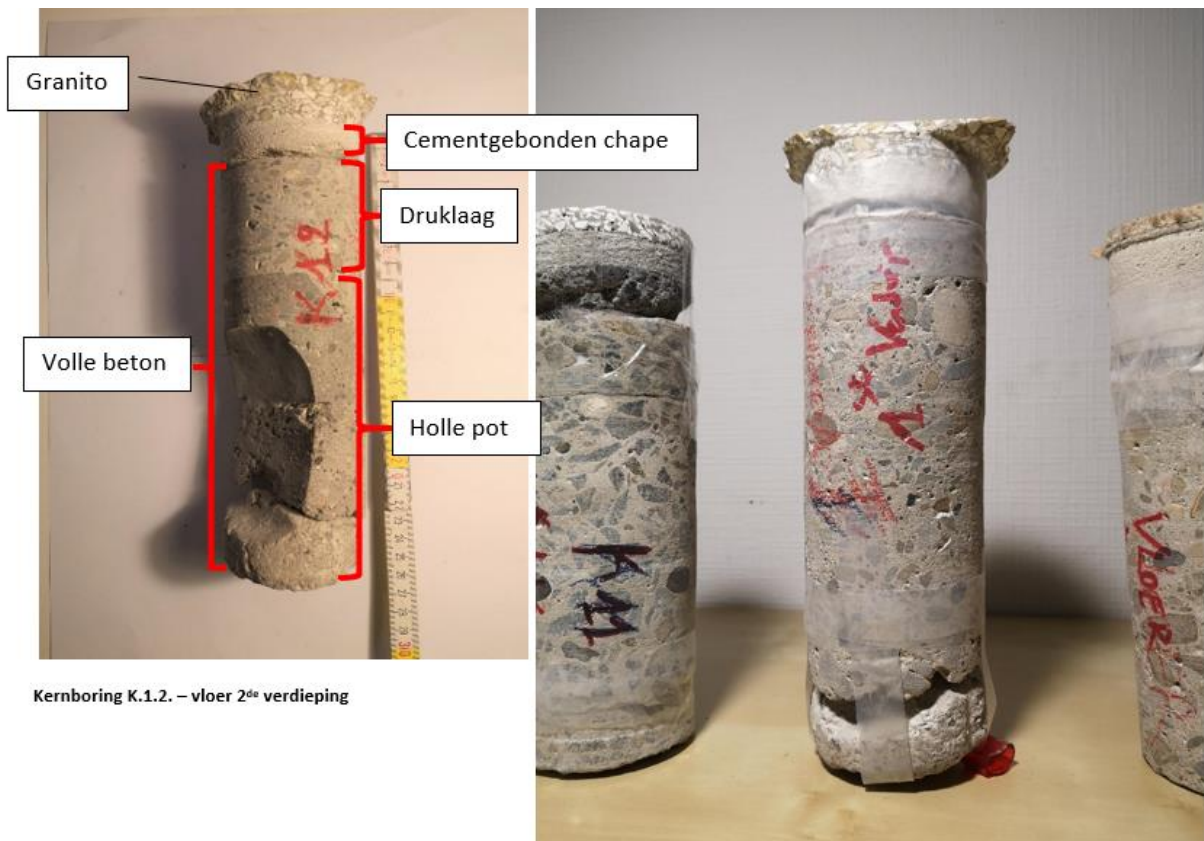
Figuur 34: Details van kernboring K.1.2 – vloer 2^{de} verdieping (Erfgoedstudio)

Bovenaan vinden we een granito afwerking met donkere cement en witte en gele granulaatmengeling met een dikte van 1,8 cm. Daaronder vinden we een uitvullaag (cementgebonden chape) in een lichtgrijze cement van 2 cm zonder granulaten. De toplaag in granito en de afwerkingslaag werden wellicht afzonderlijk aangebracht. Daarna zien we een volle betonnen opbouw van 20,2 cm, waarvan een hoge holle pot van 15 cm en een vrij grote druklaag/deklaag van 5,2 cm boven de holle potten.

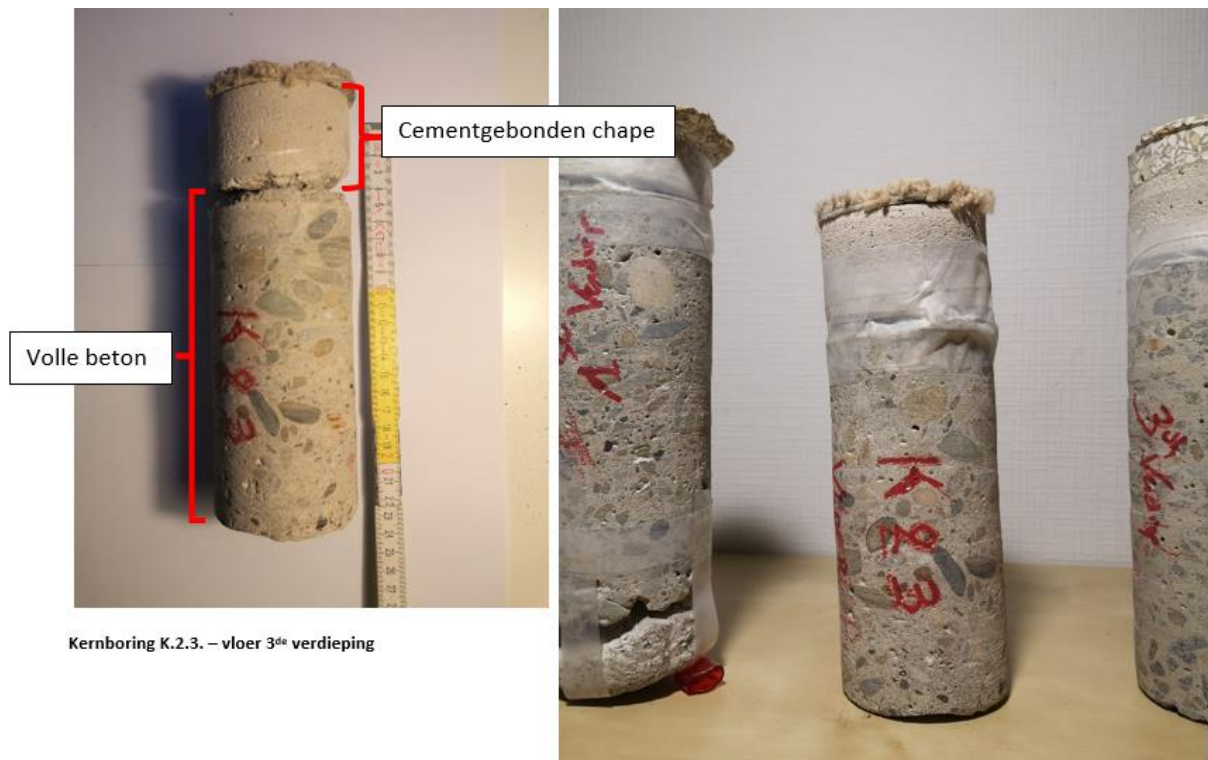
Figuur 35: Details van kernboring K.2.3 – vloer 3^{de} verdieping (Erfgoedstudio)

In de vloer van de 3^{de} verdieping werd een boring uitgevoerd in het bijgebouwd gedeelte uit ca 1955 wanneer het pand werd omgevormd van hotel naar appartementsgebouw. Ter hoogte van de lichtstraat werd een bijkomende gangstructuur gecreëerd om de appartementen in de rotonde afzonderlijk bereikbaar te maken.

Bovenaan vinden we een uitvullaag of cementgebonden chape van 4,5 cm. Daaronder zit een ter plaatse gestorte betonnen plaat van 16,5 cm. Bovenaan werd er een vast tapijt opgelijmd.

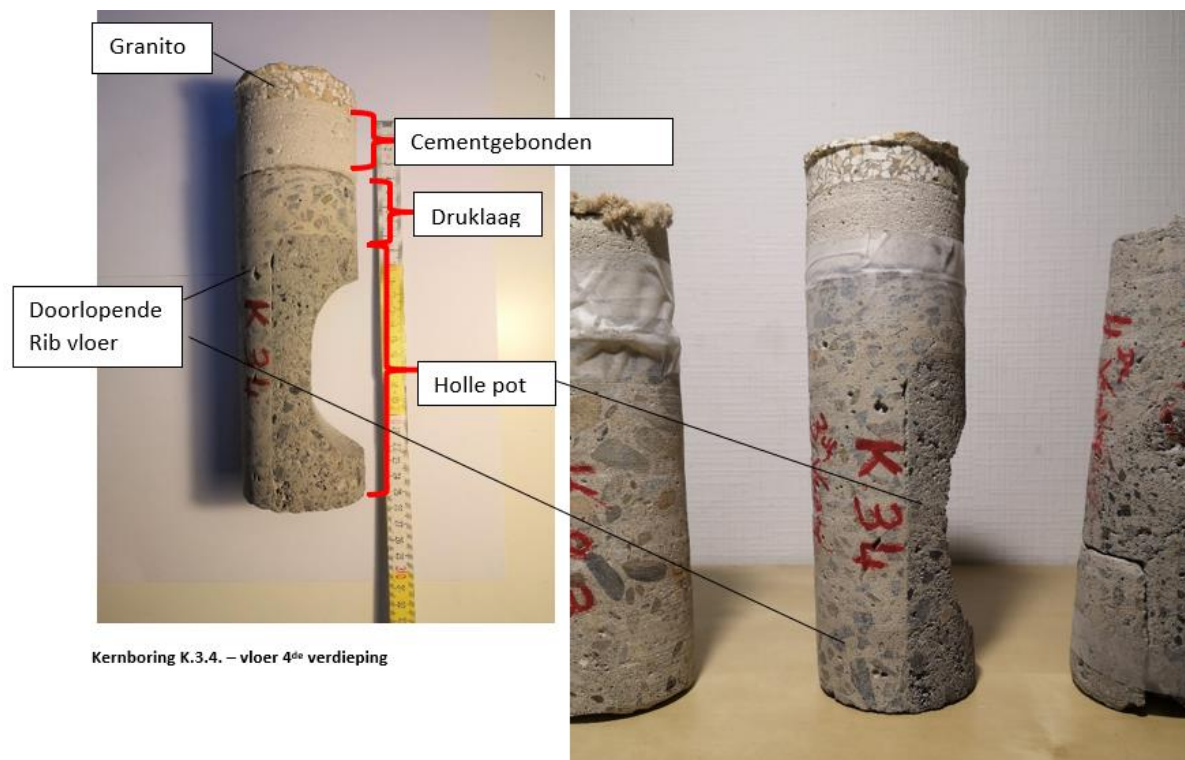
Figuur 36: Details van kernboring K.3.4 – vloer 4^{de} verdieping (Erfgoedstudio)

Dit is een kernboring doorheen een systeem van vloeren met holle potten. De potten zelf hebben een rechthoekige vorm. O.b.v. de boring is te zien dat ze een rechte sectie hebben met bovenaan een licht gebogen hoek.

We zien wel dat de betonnen druklaag van bovenuit doorloopt tot tegen de onderzijde van de holle pot. Dit doet vermoeden dat dit systeem niet opgebouwd is zoals de originele Herbst-vloer (met een T-ligger waarin holle potten werden geplaatst), maar dat dit eveneens een systeem is waarbij de potten werden geplaatst en er in een opening tussen de potten wapening wordt geplaatst waarna het geheel opgevuld wordt tot boven. Dit verklaart ook waarom de onderzijde van de tussenliggers zo ruw zijn afgewerkt. Er zijn dus twee types van vloeren met holle rechthoekige potten, nl. deze met de prefab-liggers (strakkere aflijning) en deze met de ter plaatse gestorte liggers (ruwe aflijning). De ter plaatse gestorte vloer betreft dus een doorlopende ribbetonnen vloerplaat met holle potten die onderaan werden ingebracht.

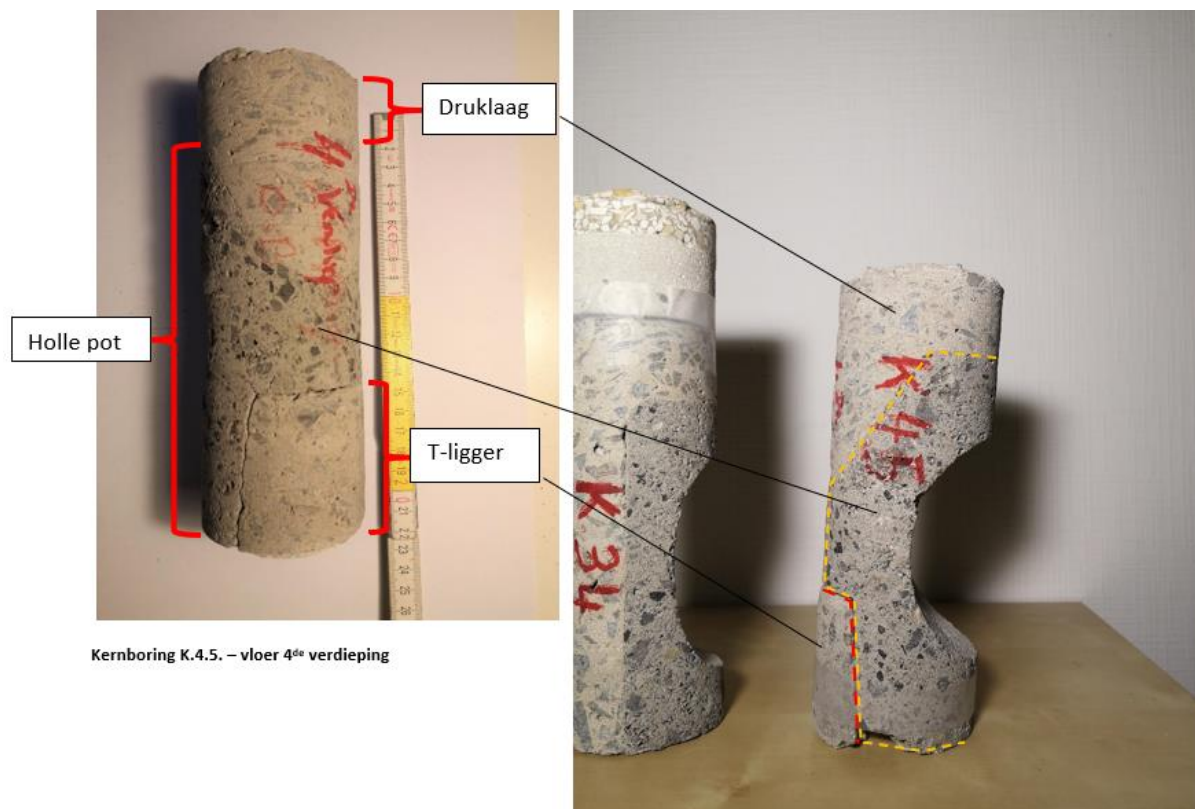
Kernboring K.4.5. – vloer 4^{de} verdieping

Figuur 37: Details van kernboring K.4.5 – dakopbouw (Erfgoedstudio)

Gezien dit een boring op de dakstructuur betreft, vinden we hier geen afwerkingslaag en granito vloerafwerking terug. De hoogte van de holle pot bedraagt hier 16,5 cm. Bovenaan vinden we een druklaag/dekvloer van 3,5 cm.

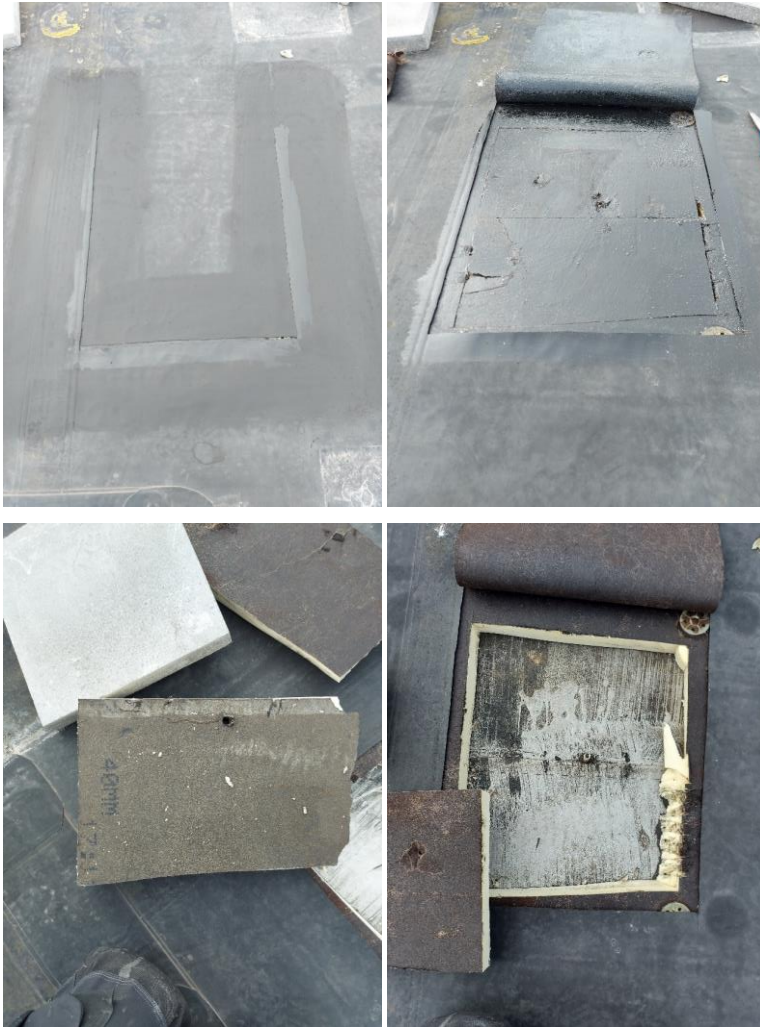
Figuur 40: Foto's met opbouw van het dak bij sondering van boven naar onder en van links naar rechts (LMS Architecten)

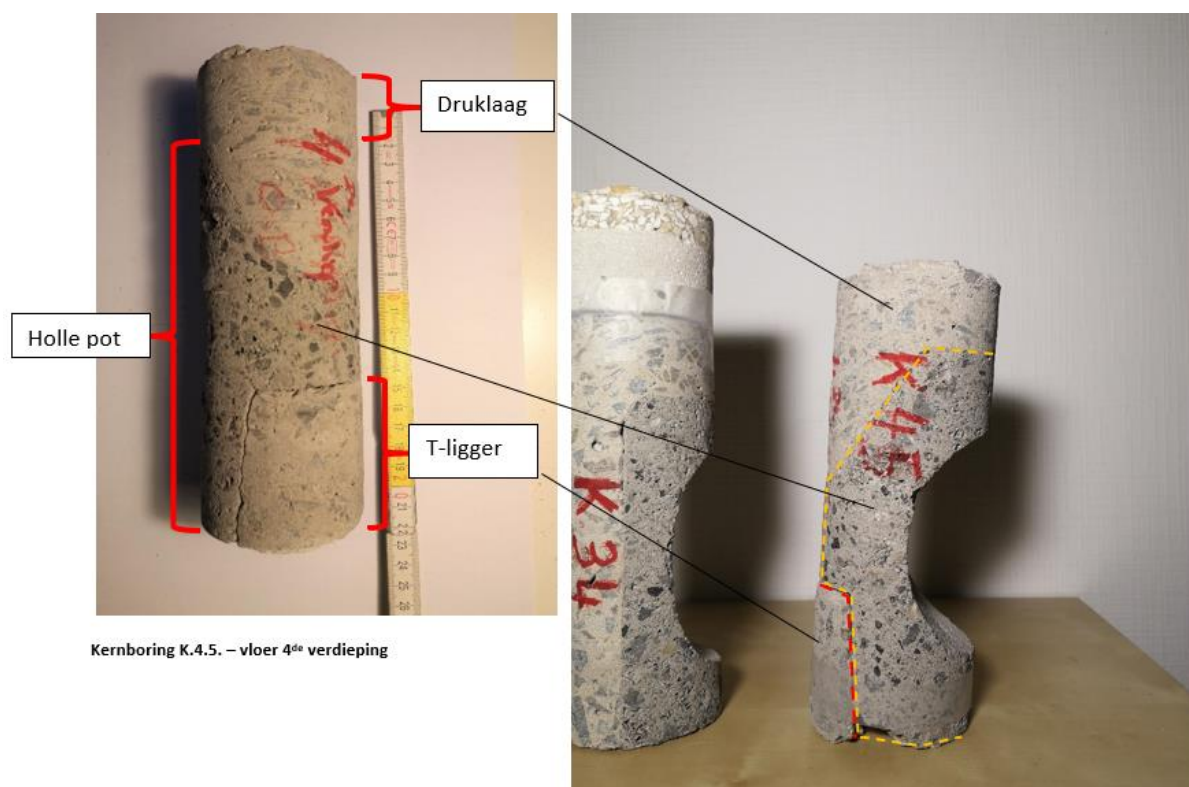
Kernboring K.4.5. – vloer 4^{de} verdieping

Figuur 41: Details van kernboring K.4.5 – Dakopbouw (Erfgoedstudio)

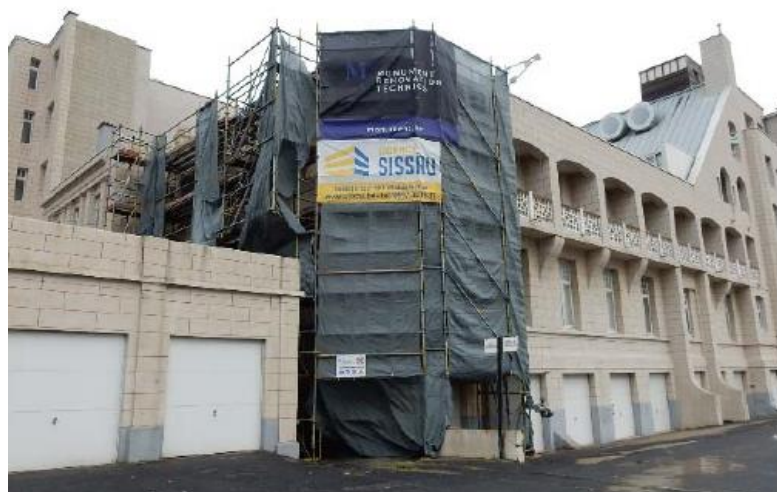
Figuur 42: Gevelstelling gevelzone deel 6 – zijde Mezenlaan (arch. Joost Beke)

Eén van de belangrijkste schadebeelden die werden geconstateerd in deze testzone is het gedeeltelijk afschilferen en loszitten van grote stukken van het metselwerk met aansluitende gevelpleister. Er komen dus bij het afkloppen grote stukken van het metselwerk los van de gevel.

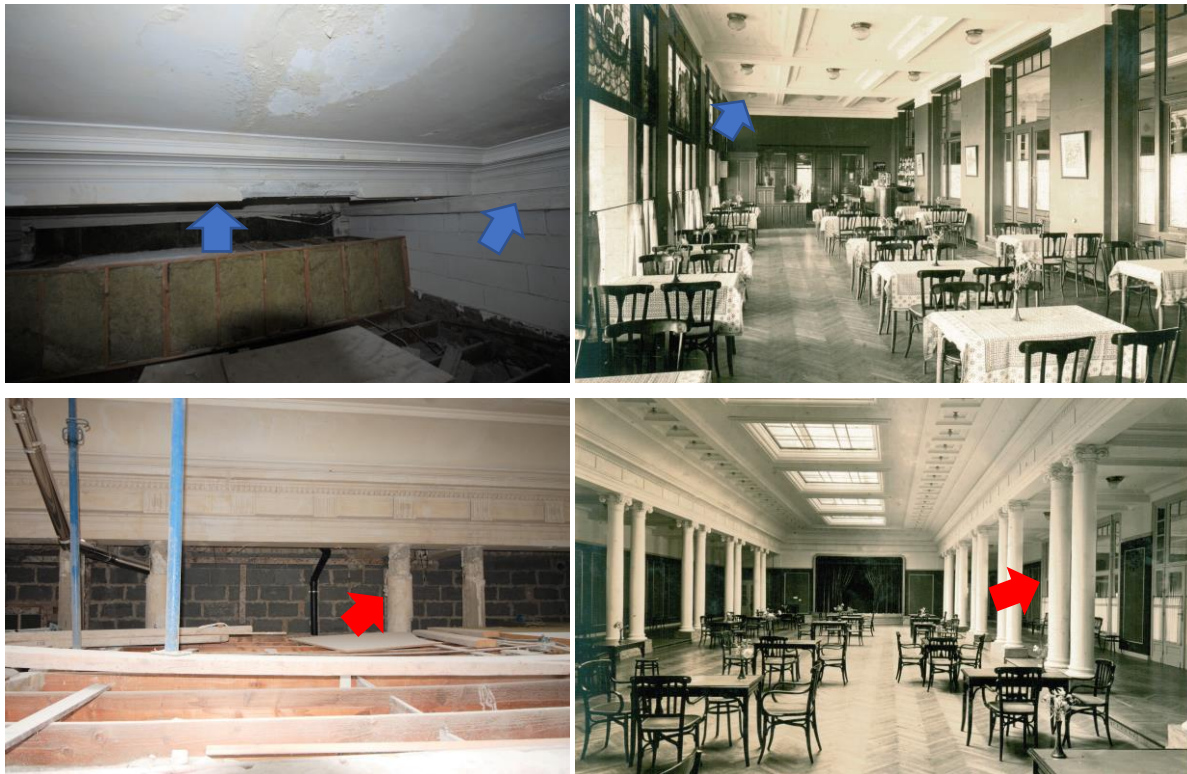
Figuur 66: Boven: links een recente foto genomen boven een verlaagd plafond van App. 0012 met beeld van de betonnen liggers aan de zijde van de Zeedijk en rechts een oude foto van de historische tearoom waarop de betonnen balkenstructuur in het plafond duidelijk zichtbaar is; onder: links huidige betonnen kolommen in de balzaal en rechts een oude foto met de dubbele zuilenrij van de oorspronkelijke balzaal (recente foto's: Erfgoedstudio; oude foto: privéarchief)

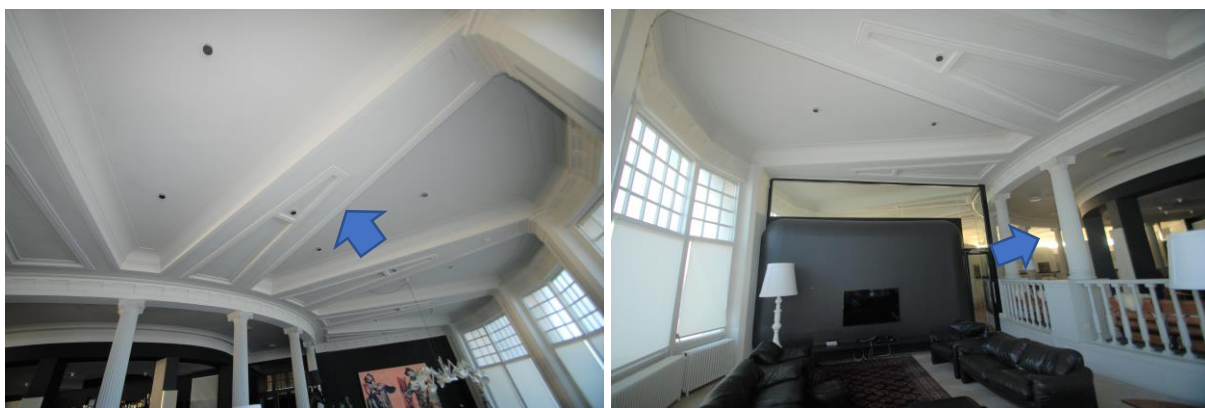
Ook de rotonde heeft een dergelijke rasterstructuur van betonnen dragende liggers ondersteund door kolommen (zie rode stippellijnen in zone rotonde op plan hierboven). Ondanks de visuele V-vormige balkstructuur afgewerkt met geprofileerde kroonlijsten vinden we boven de gepleisterde plafonds slechts één betonnen ligger terug (referentie afmeting van dergelijke betonnen ligger op één plaats gemeten in de rotonde bedraagt 33 cm breedte en 67 cm hoogte). De andere gemoduleerde balkstructuur is niet dragend en heeft enkel een esthetische functie.

Figuur 67: Links de V-vormige balkstructuur in de rotonde waarvan één een zware betonnen ligger is en de andere een gepleisterde en gemoduleerde nepbalk en recht de ondersteunende betonnen kolommenstructuur (Erfgoedstudio)

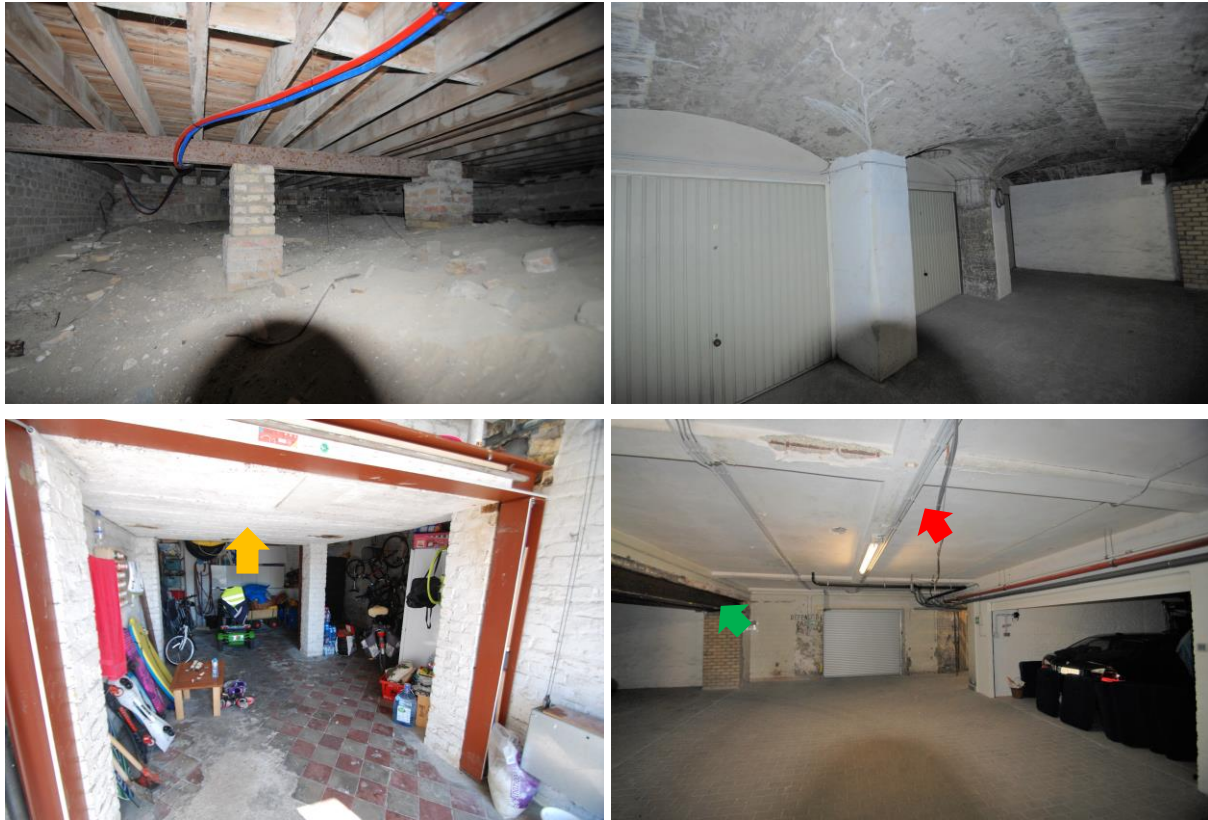
Figuur 70: Boven: links de houten roostering onder de tearoom van het gelijkvloers waarop de lichte tussenwanden van de appartementen van het gelijkvloers staan en rechts de oude waterciterne met gewelfstructuur centraal in de kelder waarop de kolommen van de balzaal worden gedragen; onder: links de betonnen draagstructuur in de kelder die de lichtschacht ondersteunt en rechts de betonnen roosterstructuur in de centrale ruimte of doorgang ten oosten van de historische waterciterne (Erfgoedstudio)

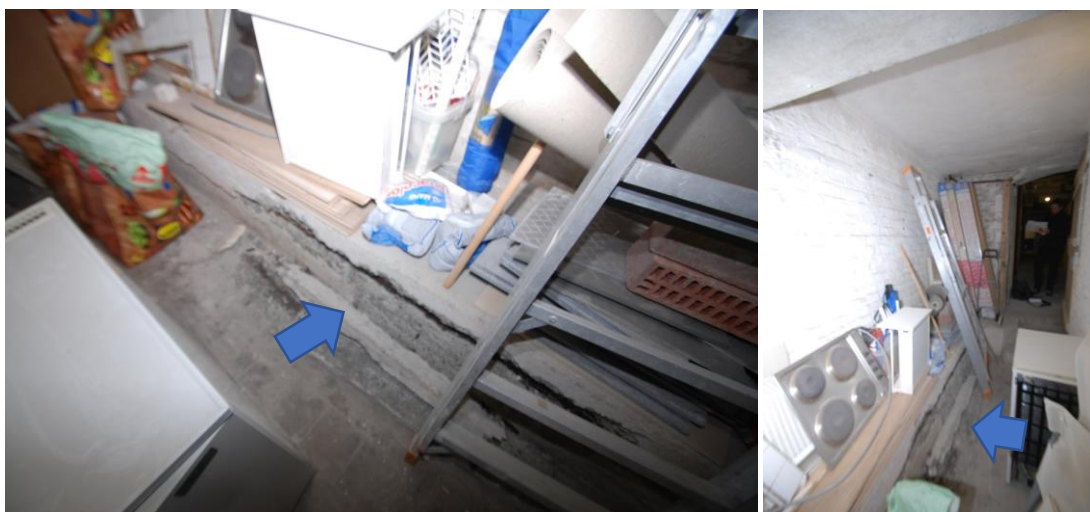
Het is momenteel nog onduidelijk hoe de fundering van het pand is opgebouwd. We vermoeden dat gebruik gemaakt werd van een algemene funderingsplaat, mogelijks met lokale verdikkingen ter hoogte van de kolommen. Op één plaats kan op de keldervloer een betonnen balk opgemerkt worden, mogelijks werd deze balk gebruikt als verstijver of versterking van de kelderplaat om te vermijden dan de plaat zou omhoog komen of oprullen. Teneinde de kelder verder op te delen in kleine bergingen werden veel tussenmuurtjes geplaatst. Vermoedelijk werden deze gewoon aangezet op de betonnen vloerplaat.

Figuur 71: Beeld van de betonnen verstijvingsbalk aangebracht op de vloer in berging 7 in de kelder (Erfgoedstudio)

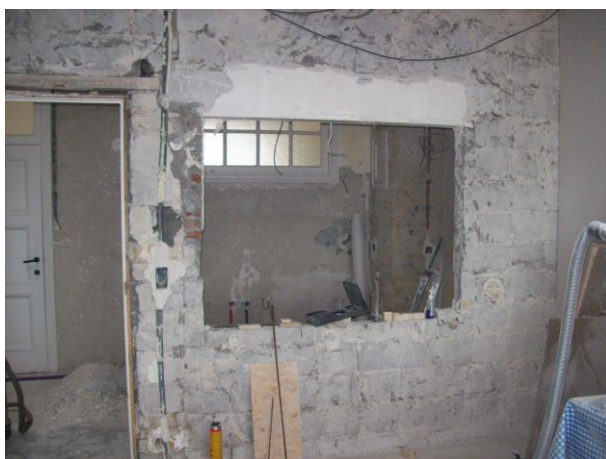
- De verbouwingen die in diverse units gebeurden waren soms ingrijpend. Niet enkel op vlak van (al dan niet) dragende muren verwijderen, maar ook het verzwakken van muren door veelvuldig en slordig inslijpen van allerhande leidingwerk.

Figuur 106: Beeld van verbouwingswerken in één van de appartementen (Bron: privéarchief)

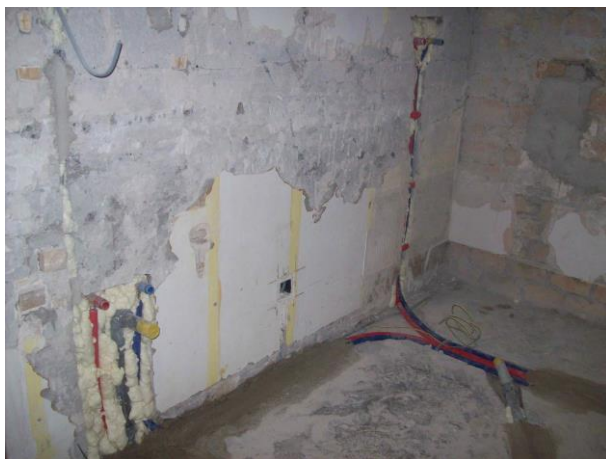
- Dat gebeurde ook duidelijk in de vloeren (hopelijk enkel in opstort, maar wie zal zeggen dat soms niet dieper werd uitgeslepen tot in de potten of draagbalken?), alsook in plafonds voor inwerken van elektrische leidingen (soms eens doorheen T-draagbalken?).

Figuur 107: Beeld van verbouwingswerken in één van de appartementen (Bron: privéarchief)

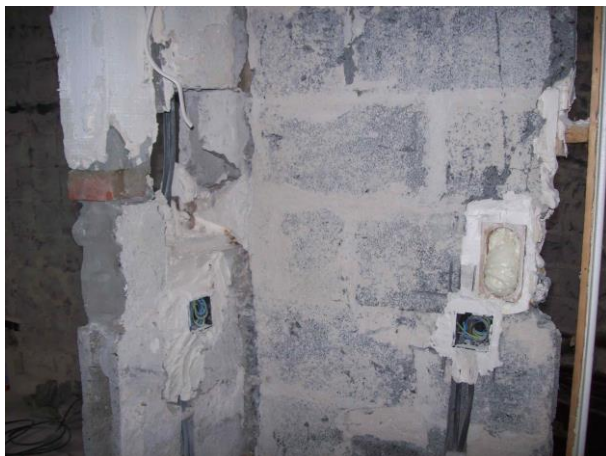
- Vaak niet netjes vol/vlot herinmetselen of vol opstoppen met mortel van de gemaakte leidingsleuven/-openingen.

Figuur 108: Beeld van verbouwingswerken in één van de appartementen (Bron: privéarchief)

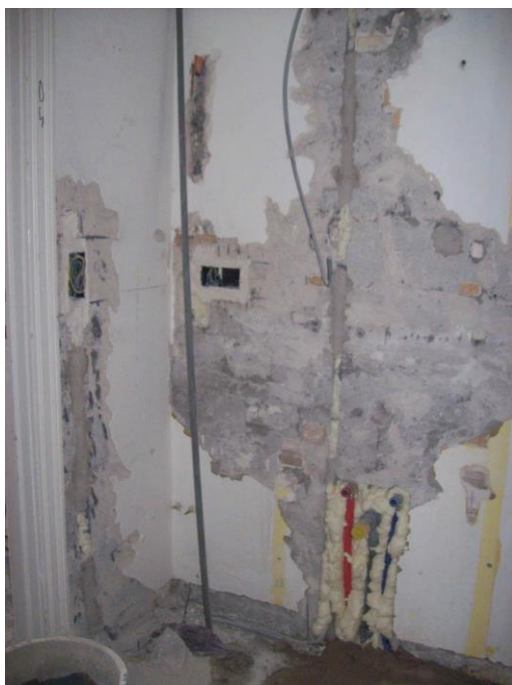
Figuur 109: Beeld van verbouwingswerken in één van de appartementen (Bron: privéarchief)
