GRAND HOTEL BELLEVUE

EINDRAPPORT

BOUWFYSISCHE EN MATERIAAL-TECHNISCHE VOORONDERZOEKEN

14/06/2021

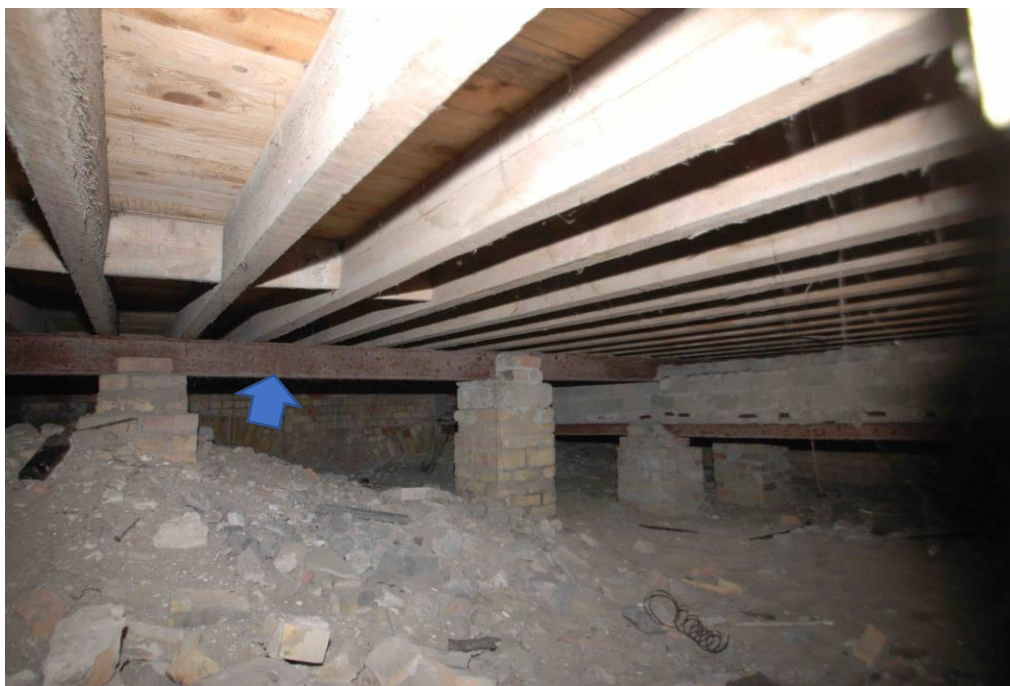
- Aansluitend op voorgaande punt hebben we in de kruipkelder (enkel kant Zeedijk) kunnen vaststellen dat de gemetselde tussenmuren van de gelijkvloerse appartementen kant Zeedijk op sommige plaatsen worden opgevangen door ijzeren liggers die volgens eerste vaststellingen wellicht aan het doorbuigen zijn (zie foto hieronder). Het is dus niet enkel prioriteit om de betonnen draagstructuur ('portiekstructuur' balken en kolommen) op/boven het gelijkvloers grondig te onderzoeken en aan te pakken, maar ook op het niveau van de kelder het afsteunen van elementen van de bovenbouw te onderzoeken.

Figuur 110: Houten roostering in kelder onder de voormalige tearoom/bar (LMS Architecten)

Bovenstaande foto is een mooie illustratie van de houten roostering die we enkel terugvinden in zones van de kelder (onder voormalig restaurant in rotonde en de tearoom/bar zijde Zeedijk). Centraal het metaalprofiel (afsteunend op gemetselde consoles – zie blauwe pijl) die de vloerroostering draagt. Dwars op deze ligger staan de lichte scheidingswanden rechtstreeks geplaatst op de houten vloerstructuur. Op het eerste zicht lijkt de dimensionering van de stalen profielen waarop de dragende gemetselde muren/bovenbouw staan ook minimaal voor de optredende bovenbelasting.

Op vandaag is er echter onzekerheid welke en hoeveel tussenmuren op een (al dan niet verzwakt of aangetast?) metaalprofiel staan, die op hun beurt op bedenkelijke gemetselde consoles steunen. Dit werd immers niet in detail opgemeten, noch verder onderzocht. Ook de (in principe niet-dragende) scheidende tussenmuren tussen de appartementen op het gelijkvloers staan wellicht gewoon op de houten balkenlaag en plankenvloer. Dat is zeker geen gezonde situatie.

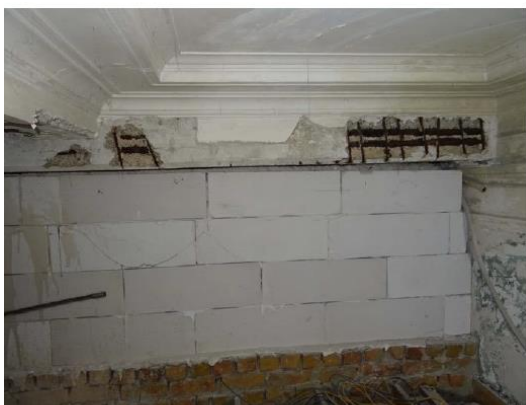
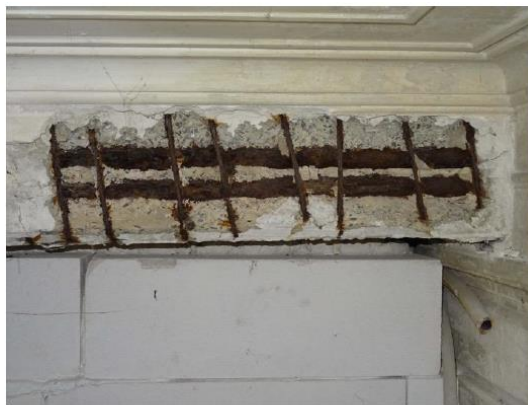
APP 0012

- Bijkomend dienen we te wijzen op de zeer precare toestand van minstens enkele van de betonnen balken en kolommen op de gelijkvloerse verdieping. Deze balken en kolommen dragen de volledige bovenstructuur (alle bovenliggende verdiepingen) en zijn momenteel ernstig aangetast.

Figuur 111: Foto's van de aangetaste betonnen balken op gelijkvloers (LMS Architecten)

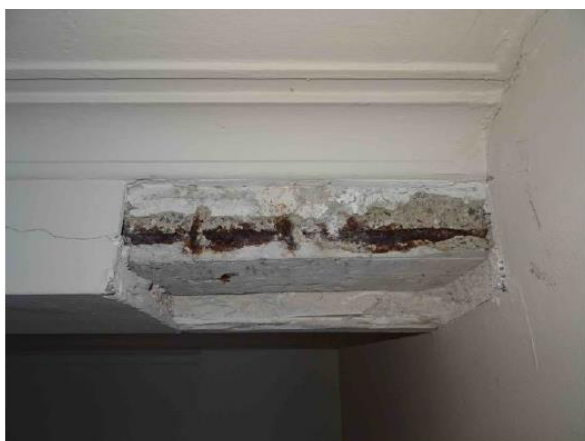
APP 0013

Figuur 112: Foto's van de aangetaste betonnen balken op gelijkvloers (LMS Architecten)
