VERSLAG PLAATSBEZOEK EN VOORONDERZOEK

Dossiernr.: 1083 LVW

Project: Oriënterend onderzoek van de voor- en achtergevel van van residentie "Las Vegas"
Adres: Koning Ridderdijk 65
8434 Westende

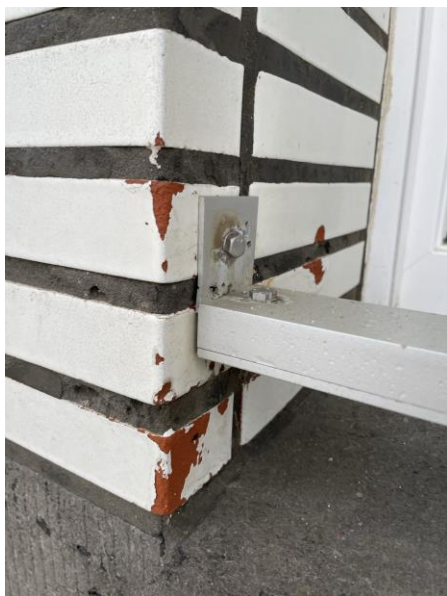
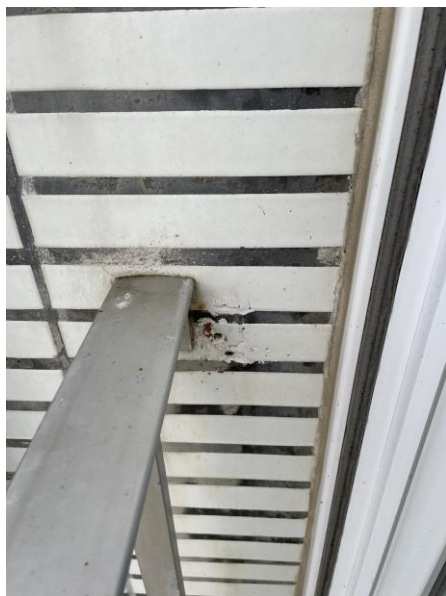
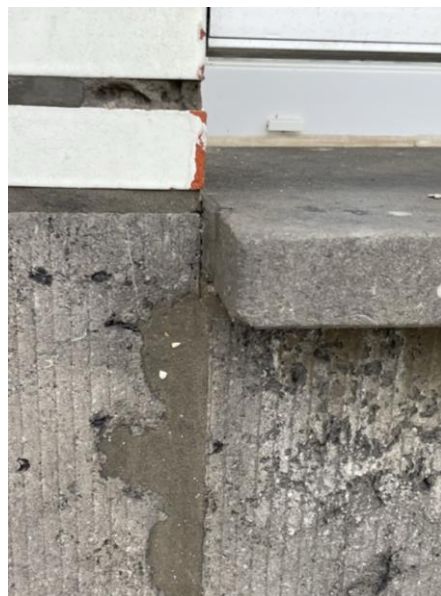
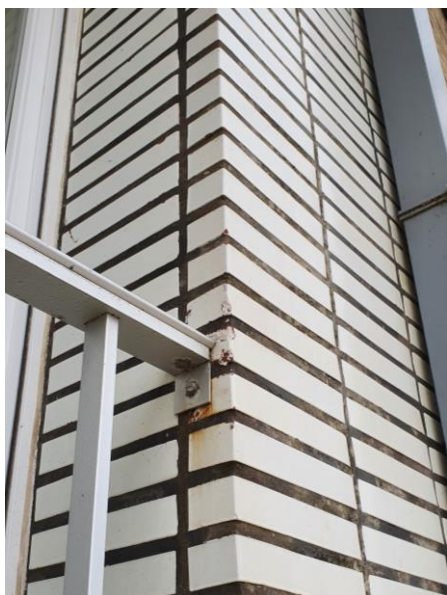
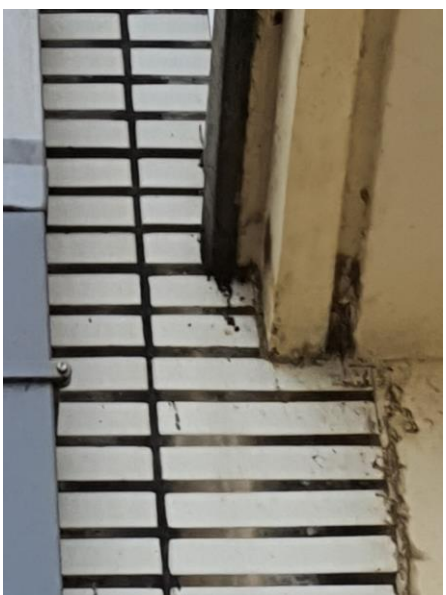
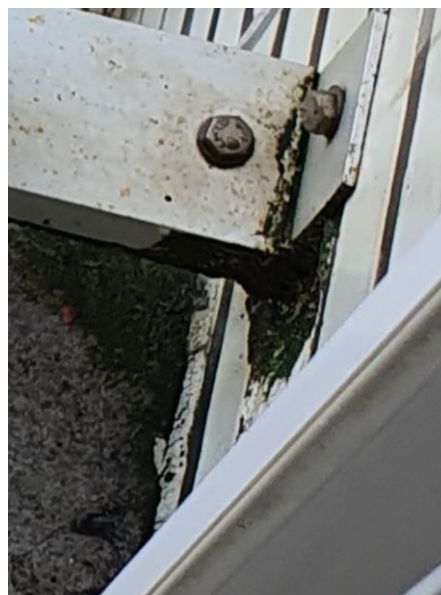
a. Voorgevel:

- De glazuur schilfert op veel plaatsen af. Ook voegen beginnen los te komen/af te brokkelen.
- Vervuiling en mosvorming
- We stellen geen open stootvoegen vast.

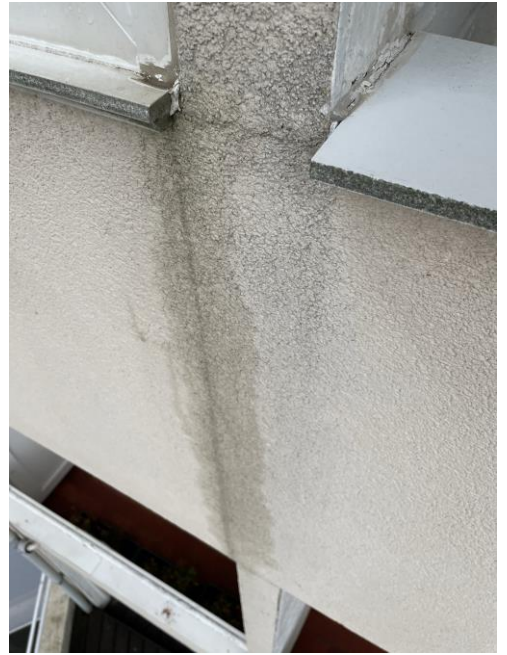
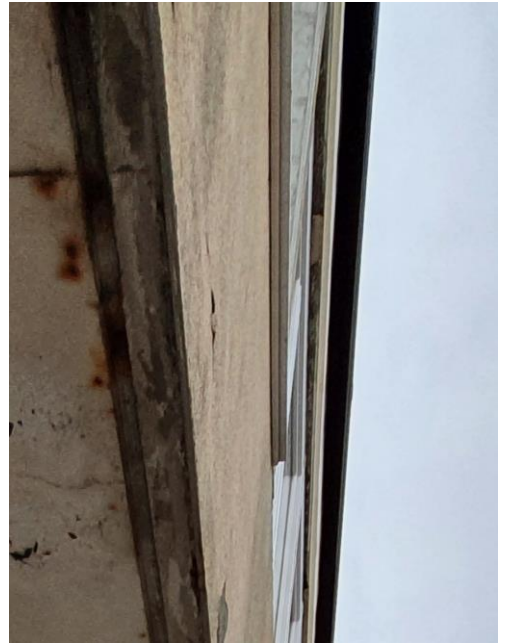
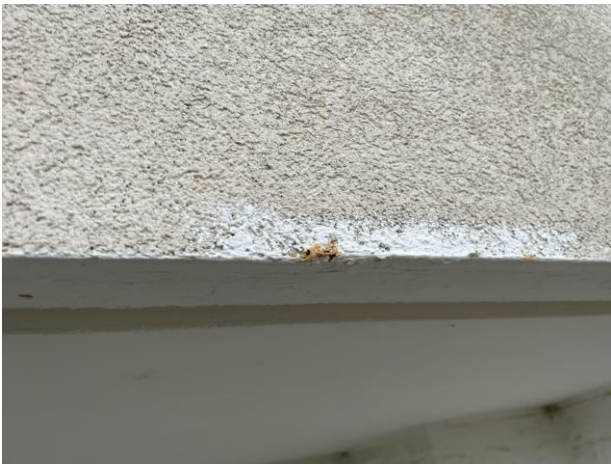
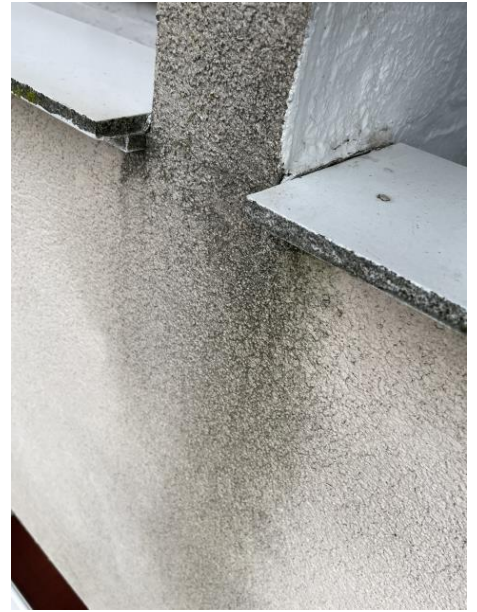
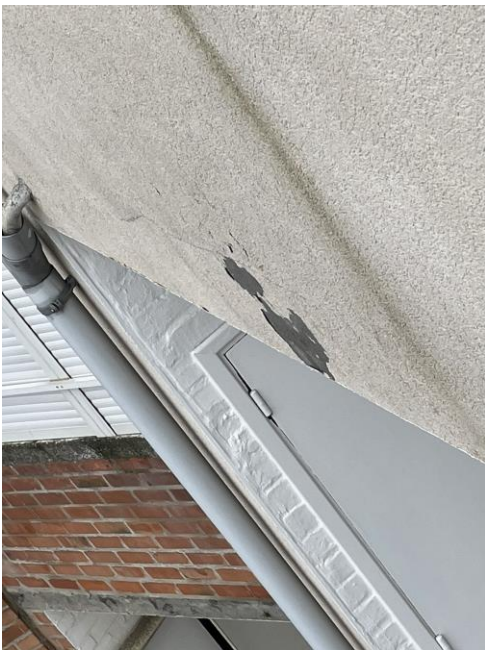
- roestaftekening
- vervuiling, ingezonderd druipaftekening.
- Bladert en/of brokkelt zelfs in bepaalde zones af

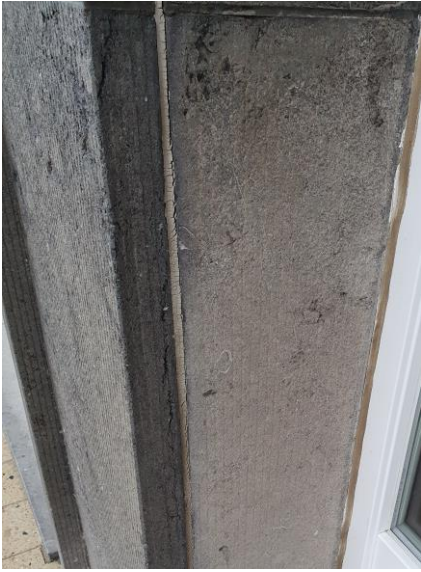
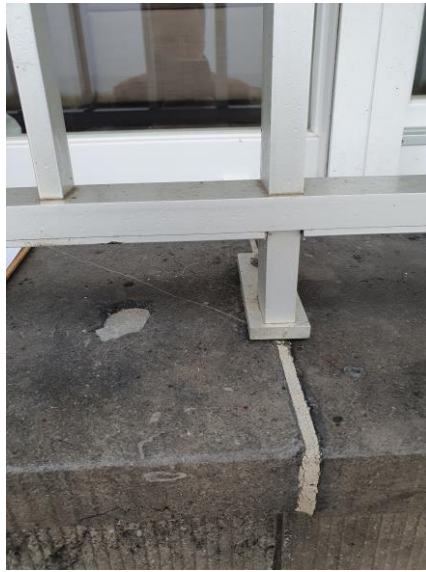
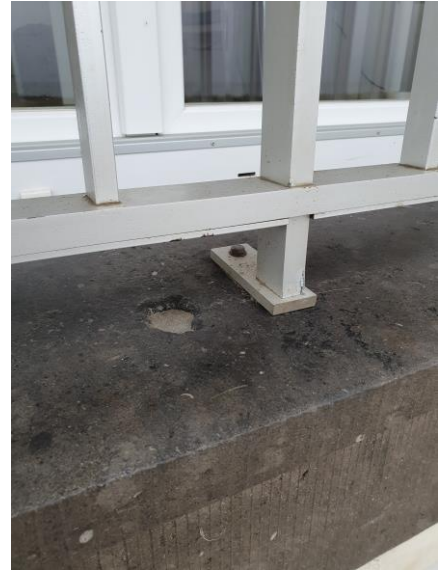
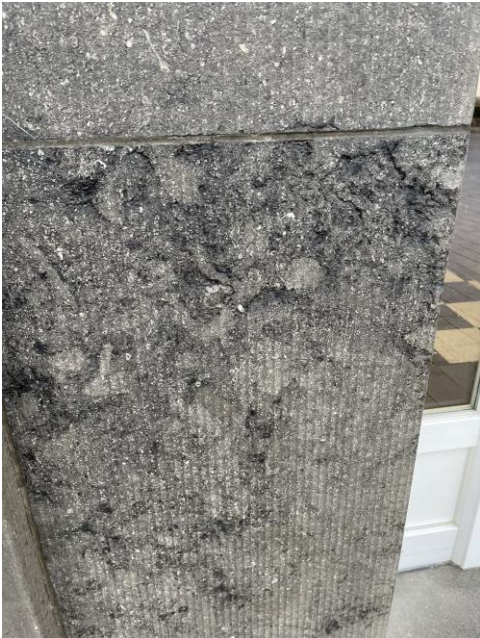
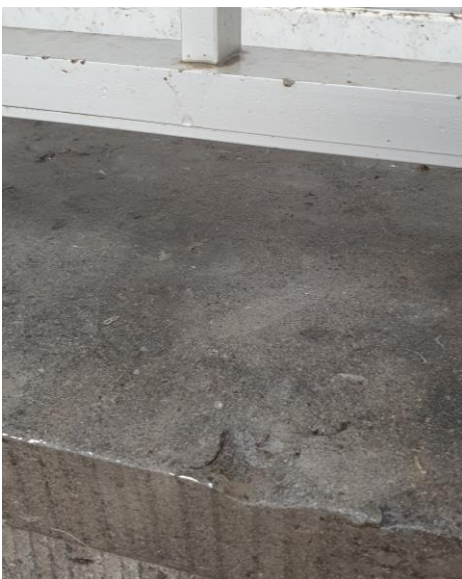
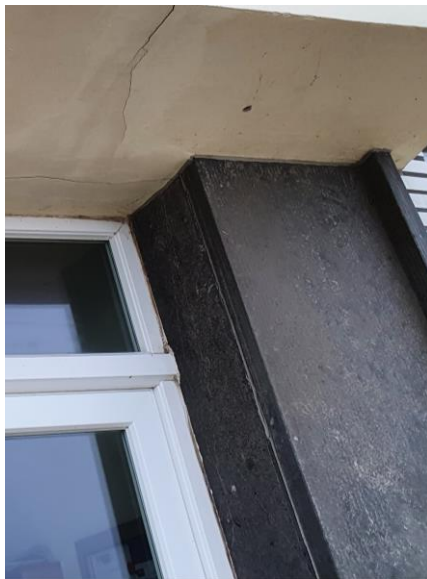
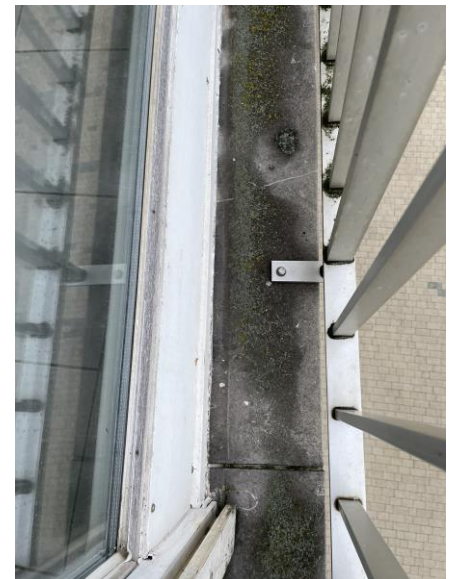
4.2.1. Vaststellingen:

- Voegen tussen platen komen los
- Beschadigingen: putjes, bartjes (al dan niet reeds opgecementeerd)
- Verwering en erosie vreet op sommige plaatsen reeds aan de steen
- Vervuiling, meestal ter plaatse van de dorpels.

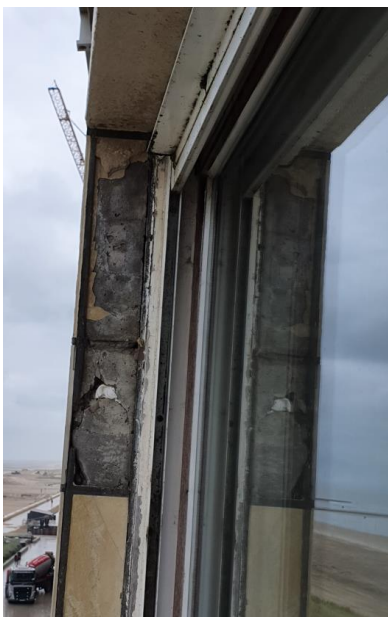
4.3.1. Vaststellingen

- Natuursteentegels, verlijmd op mortel.
- Vervuiling
- Beschadiging
- Loskomen en uitvallen

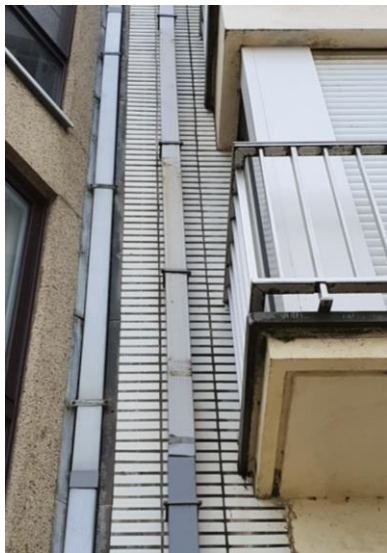
- Afvoeren dakterras voorgevel:
 - Type buis: PVC: vierkant, 100x100mm
 - Staat: sporen van roestvorming, vervuiling en minimale beschadigingen zichtbaar

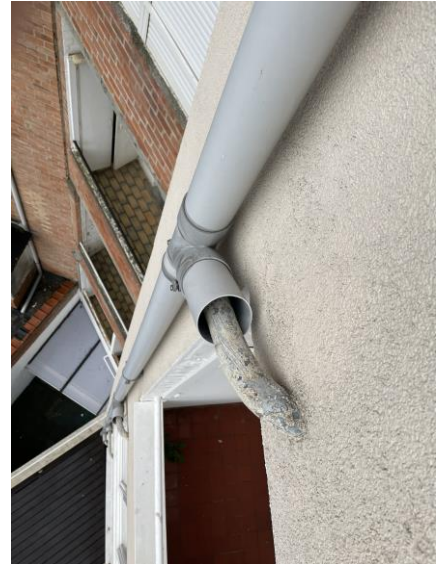
- Verticale afvoerleidingen: licht vervuild, aansluiting met tappers is niet correct afgedicht: vuil en beesten kunnen erin, maar anderzijds visueel wel in goede staat.
- Tappers: overschilderd, vermoedelijk lood, diameter 35mm
- Melding dat er vaak dichtslibbing en verstopping op de terrassen voorkomt.

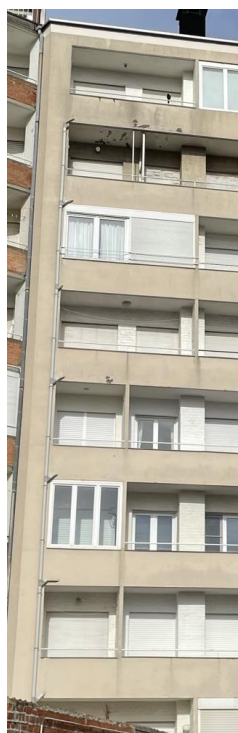
Gemene muur 1 is afgewerkt met gevellen, ruitverband. Deze zijn sterk vervuild.

Gemene muur 2 is afgewerkt met dezelfde cementering als de achtergevel. Deze valt onder de opmerkingen hierboven bij de cementering van de achtergevel.

Aan de aard van de vervuiling van de leien is duidelijk vast te stellen dat deze nog van het type asbestleien zijn.

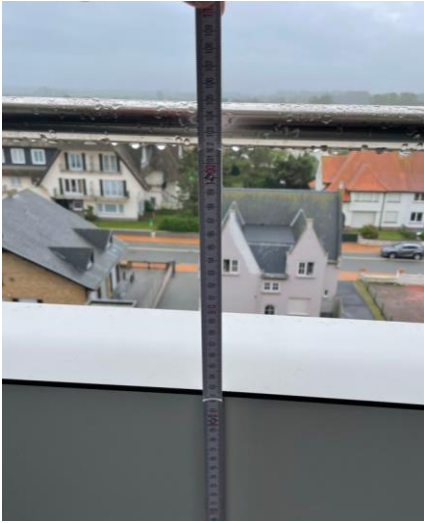
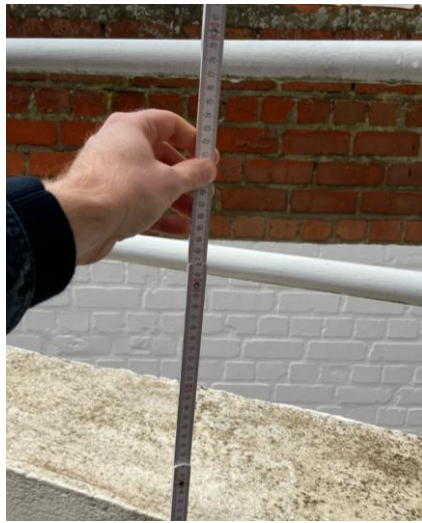
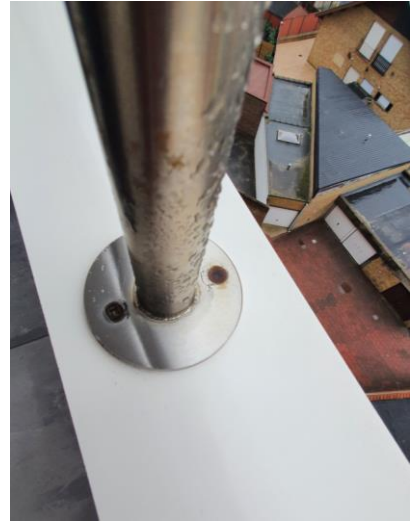
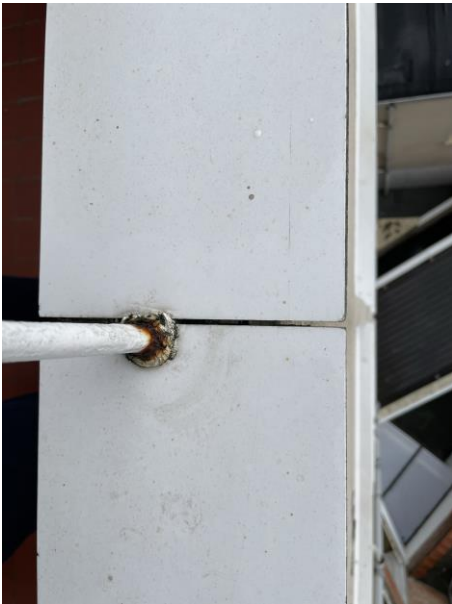
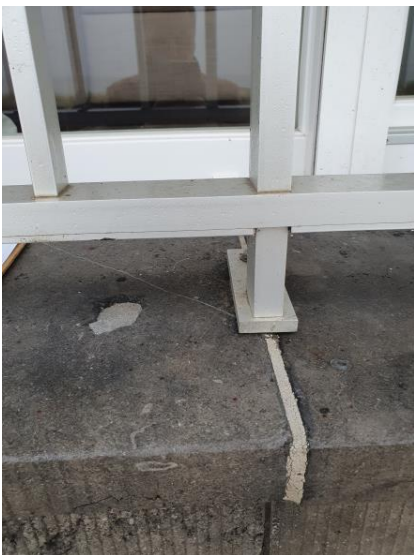
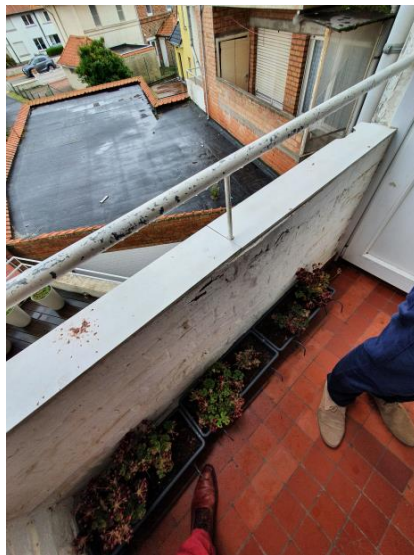
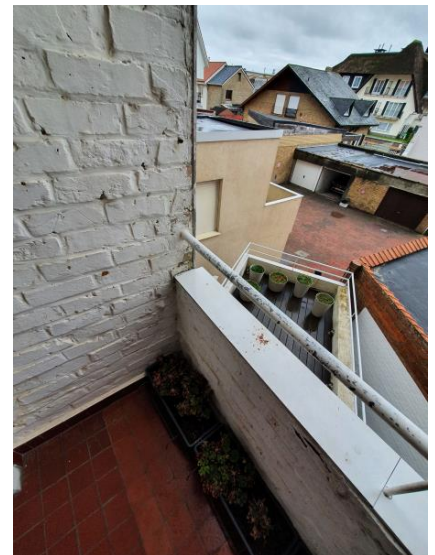
- Oude balustrades bestaan uit staal en zijn geschilderd. Verregaande roestvorming van de balustrade zelf met nefaste aftekening op de achtergevel.
- Er zijn reeds enkele "nieuwe" balustrades bestaande uit RVS. Hier stellen we vast dat de bevestigingen roesten. De juiste schroeven zijn niet aangewend.
- We meten een borstweringshoogte van 80 cm (bestaande balustrades terrassen GLV) tot 105cm op de reeds vernieuwde balustrades in RVS op de verdiepingen.
- Aan de voorgevel meten we een balustradehoogte van 90cm tov. het vloerpas.

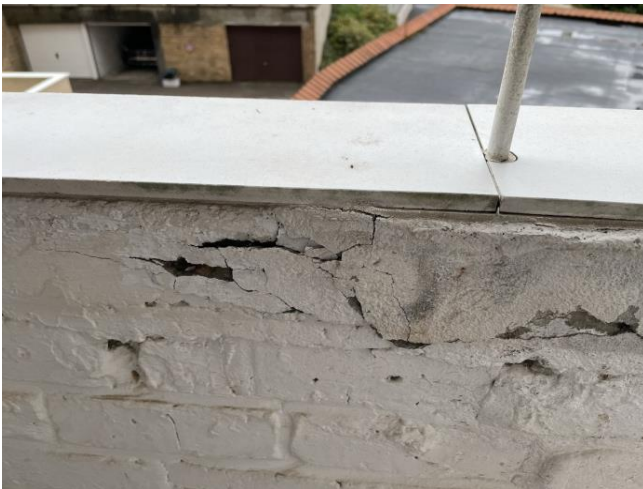
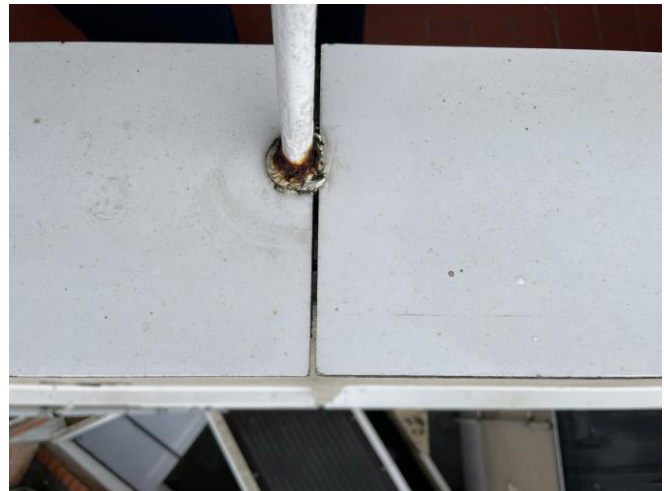
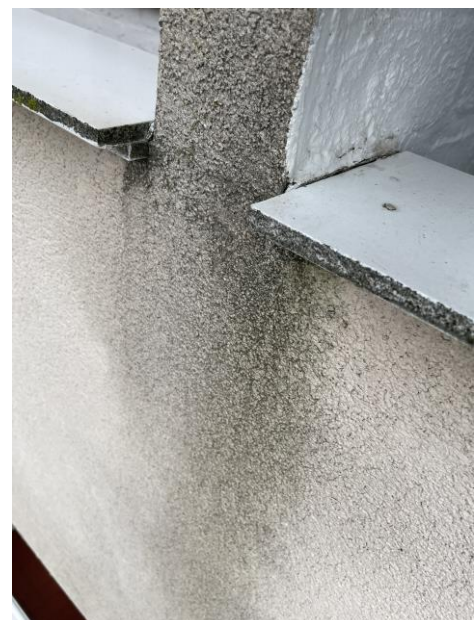
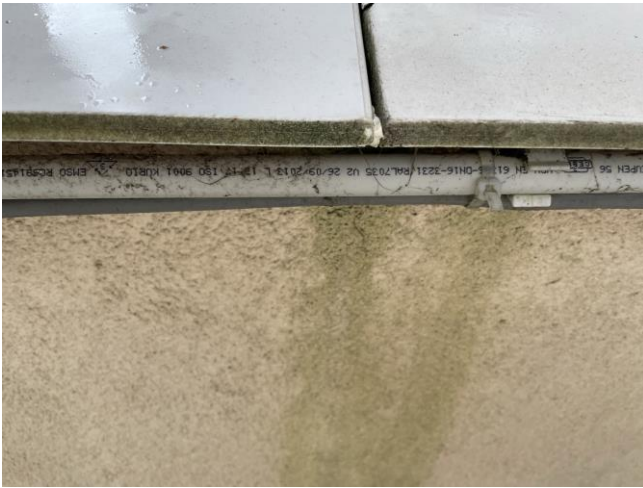
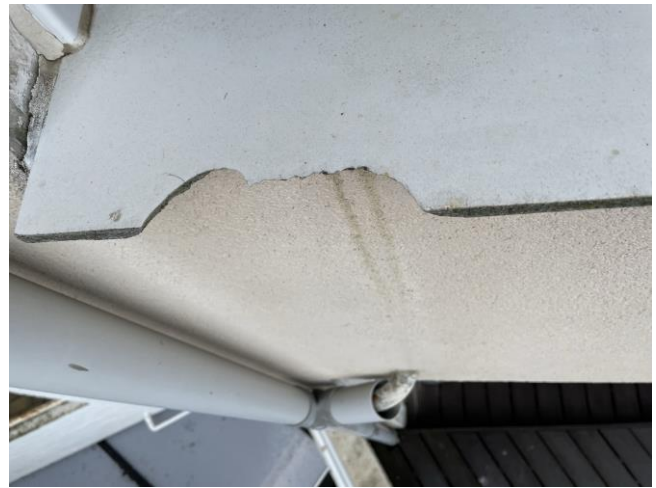
- We stellen evenmin afwateringshelling vast. De waterplassen blijven op de deksteen staan.
- Tal van beschadigingen aanwezig.
- Niet voorzien van druiplijsten.

- Niet voorzien van zijdelings opstanden.

Indien asbest bevestigd wordt, zie uitleg hierboven bij asbesthoudende gevelbekleding van de zijgevel.

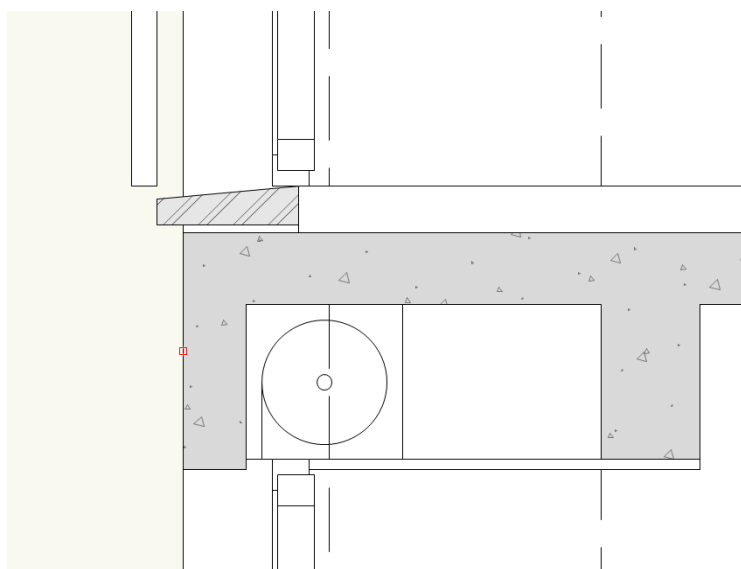
Detailsnede van de betreffende situatie.

We zitten met betonschade aan deze doorhangende lip. Zie basten, brokken, schilfers in de verf, roestvorming. Het is zo dat dit ook gaande is langs de achterzijde (de binnenkant van een rolluikbak is immers buitenlucht, dus ook zoute zeelucht, en dus zekerlijk geen binnenklimaat)

- Inzake het aspect betonherstel kan er wel veel gedaan worden, omdat men invasief via de voorzijde kan kappen en opgieten. maar naar afscherming kan met niet aan de achterzijde.
 - Inzake betonbescherming is het verhaal anders. Wegens behoud van raam en rolluikbak kan men hier niet aan om een dekkende, elastische, scheuroverbruggende waterdichte coating aan te brengen. Dit betekent dat buitenklimaat via de rolluikbak nog steeds aan de niet conforme beton kan en op termijn het proces opnieuw zal beginnen.We moeten in functie van technische kwaliteit ook adviseren dat de rolluiken eigenlijk uitgenomen dienen te worden voor de gevelrenovatie.

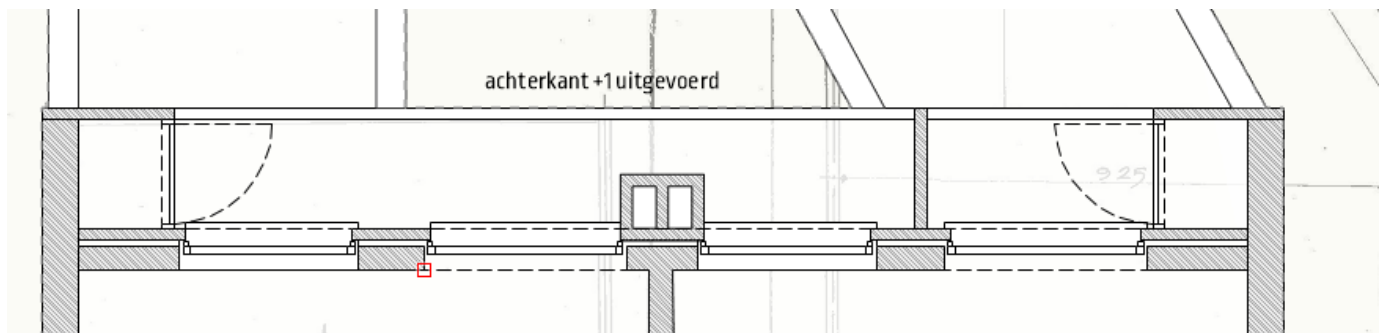
Principeplan van de achtergevel

De achtergevel is 1 grote koudebrug. Indien men maximaal wil isoleren, worden de achtergevels dikker en worden de balkons smaller (ook binnenruimte in de tuinbergingen). Gezien de balkons maar 90cm zijn, is daar niet echt veel ruimte over. Ook, zullen deze koudebruggen hard geaccentueerd worden en kunnen er condensvormingen en mogelijks zelfs schimmels optreden. Bij het isoleren conform de toekomstige normen, is het aan te raden om deze koudebruggen aan te pakken.
