Dossiernummer: 1137NEW

Oriënterend onderzoek van de voor- en achtergevel

*Zwaluwenlaan 14
8434 Westende*

VME residentie Nefertiti

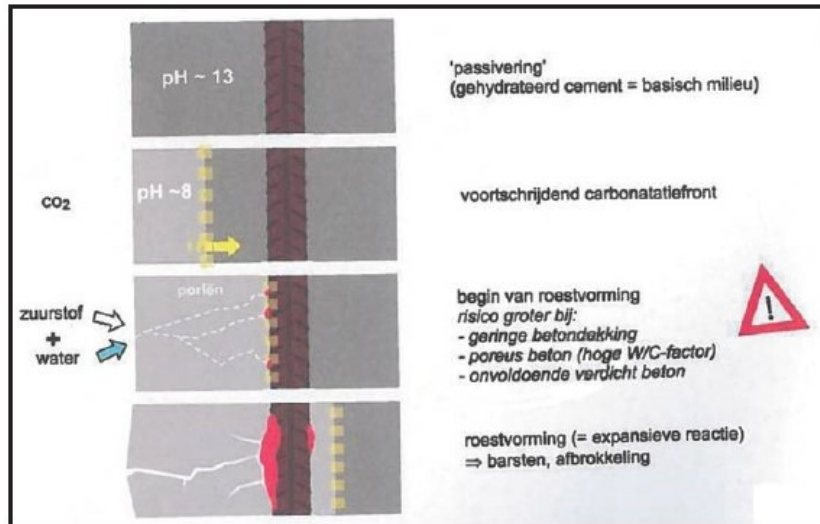
WAPENINGSCORROSIE DOOR CARBONATATIE

Door de hoge pH-waarde van jong beton vormt er zich rond de wapeningsstaaf een passivatielaag (een laag ijzerhydroxiden) welke het staal beschermt tegen roestvorming. Door de reactie van de CO₂ uit de lucht met de vrije kalk in het beton daalt de pH van ongeveer 13 tot onder 9. Deze reactie wordt 'carbonatatie' genoemd. Het carbonatatiefront, d.w.z. de grenslijn tussen het gecarbonateerde en niet-gecarbonateerde beton, dringt gelijkmatig in het beton. Voor de meeste betonsoorten betekent deze afzetting van calciumcarbonaat (CaCO₃) een verbetering van de dichtheid van de betonstructuur en een kleine toename van de druksterkte. Zodra het carbonatatiefront de wapening bereikt, wordt de passivatielaag echter onstabiel en verliest het beton zijn beschermende werking tegen corrosie. Doorgaans stelt men vast dat corrosie door carbonatatie de wapening over grote lengtes en min of meer gelijkmatig aantast (gegeneraliseerde corrosie). De snelheid waarmee het carbonatatiefront in het beton dringt hangt af van de betonsamenstelling en de klimaatomstandigheden. Zo kan de carbonatatiereactie enkel plaatsvinden in een waterig milieu. Ter hoogte van scheuren en hoeken kan men doorgaans een grotere carbonatatediepte waarnemen. Als expansieve roest zich vormt ontstaat scheurvorming welke aanleiding kan geven tot afdrukken van het beton over grotere lengtes. De betonsamenstelling en de dikte van de betondekking bepaald de duurzaamheid van het betonelement

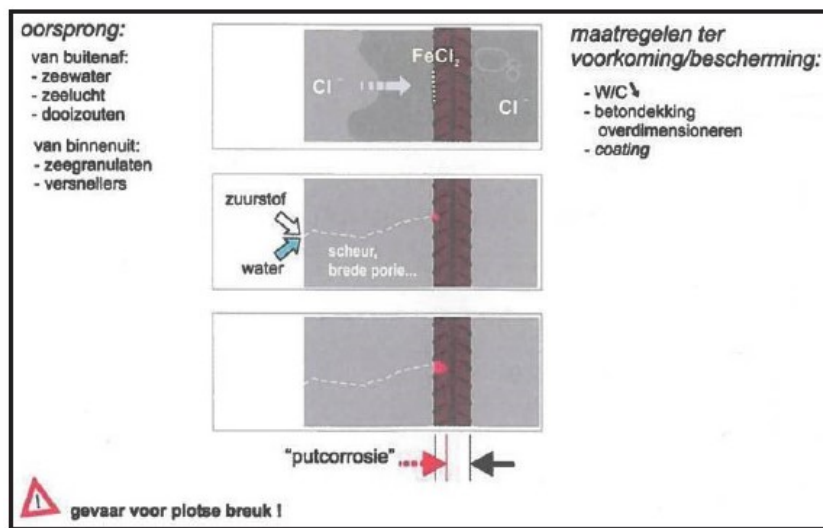
WAPENINGSCORROSIE DOOR CHLORIDEN

Ondanks het feit dat beton dankzij zijn hoge pH-waarde bescherming biedt tegen corrosie, kan in niet-gecarbonateerd beton toch corrosie optreden indien het een te hoge chlorideconcentratie vertoont. Deze chloriden kunnen bij het aanmaken van het beton aan het mengsel toegevoegd zijn onder de vorm van bindingsversnellers of voortkomen uit de componenten van het beton (o.a. zand, water). Daarnaast kunnen in de loop der jaren geleidelijk chloriden in het beton binnendringen. Dit verschijnsel wordt vooral vastgesteld bij constructies aan de kust. Deze chloriden kunnen de passivatielaag rond de wapening doorbreken en aanleiding geven tot zeer lokale corrosiehaarden. Deze vorm van corrosie wordt aangeduid als putcorrosie ('pitting') en is gevaarlijk omdat de wapeningssectie hierdoor plaatselijk snel kan verminderen. Tijdens dit proces wordt bovendien slechts weinig corrosieproduct gevormd, zodat de 'waarschuwendende' werking van de afspringende betondekking en/of de scheuren langer achterwege blijft. Tenslotte komen deze chloriden na de corrosiereactie weer in het beton vrij waardoor ze onmiddellijk een nieuwe reactie op gang kunnen brengen.

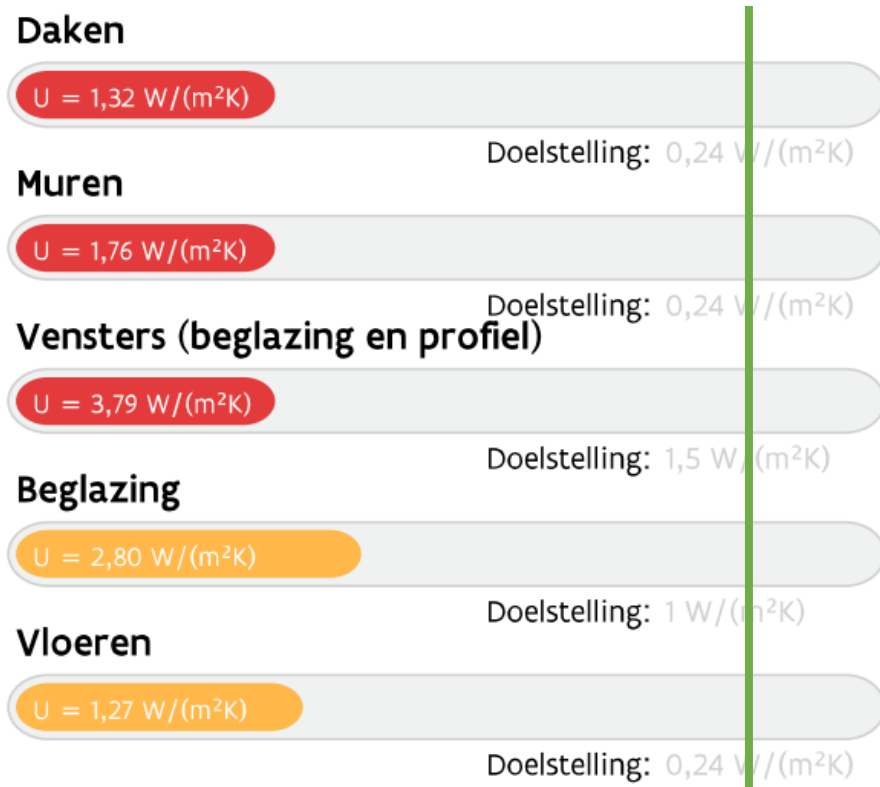
ENERGIEPRESTATIECERTIFICAAT

Voor de (gemeenschappelijke) schildelen zijn onderstaande U-waardes gemeten (zie hieronder). We dienen hierbij wel aan te halen dat er voor de bepalingen van de U-waardes aannames zijn gedaan van de isolatiedikte en deze niet werden bepaald middels sonderingen of destructief onderzoek. De isolatie van het hoofdak is vermoedelijk nog niet mee opgenomen in onderstaande resultaten.

We kunnen hieruit concluderen dat de U-waarde van de verschillende schildelen nog ver van de doelstelling van 2045 vallen (zie groene lijn).

In geval de VME zou beslissen om over te gaan tot een volledige renovatie van de gevels, balkons en borstweringen zou dit aangewend kunnen worden om ook reeds de schildelen te isoleren met een U-waarde $\leq 0.24 \text{ W/m}^2\text{K}$, of het buitenschrijnwerk en of beglazing zodoende het gebouw na de renovatiewerken voldoet aan de Vlaamse energiedoelstelling. Het valt dus te adviseren, om eenmaal er grote werkzaamheden worden uitgevoerd, en er grote kosten zijn voor o.a. de werfinrichting, het energetische aspect reeds zo veel als mogelijk, in eenzelfde beweging, mee te nemen.
