Beton- en gevelonderzoek:

Residentie SAVOY

Koning Ridderdijk 16 8434 Westende

Dossiernummer: *05.217*
Datum: *09/03/2005*

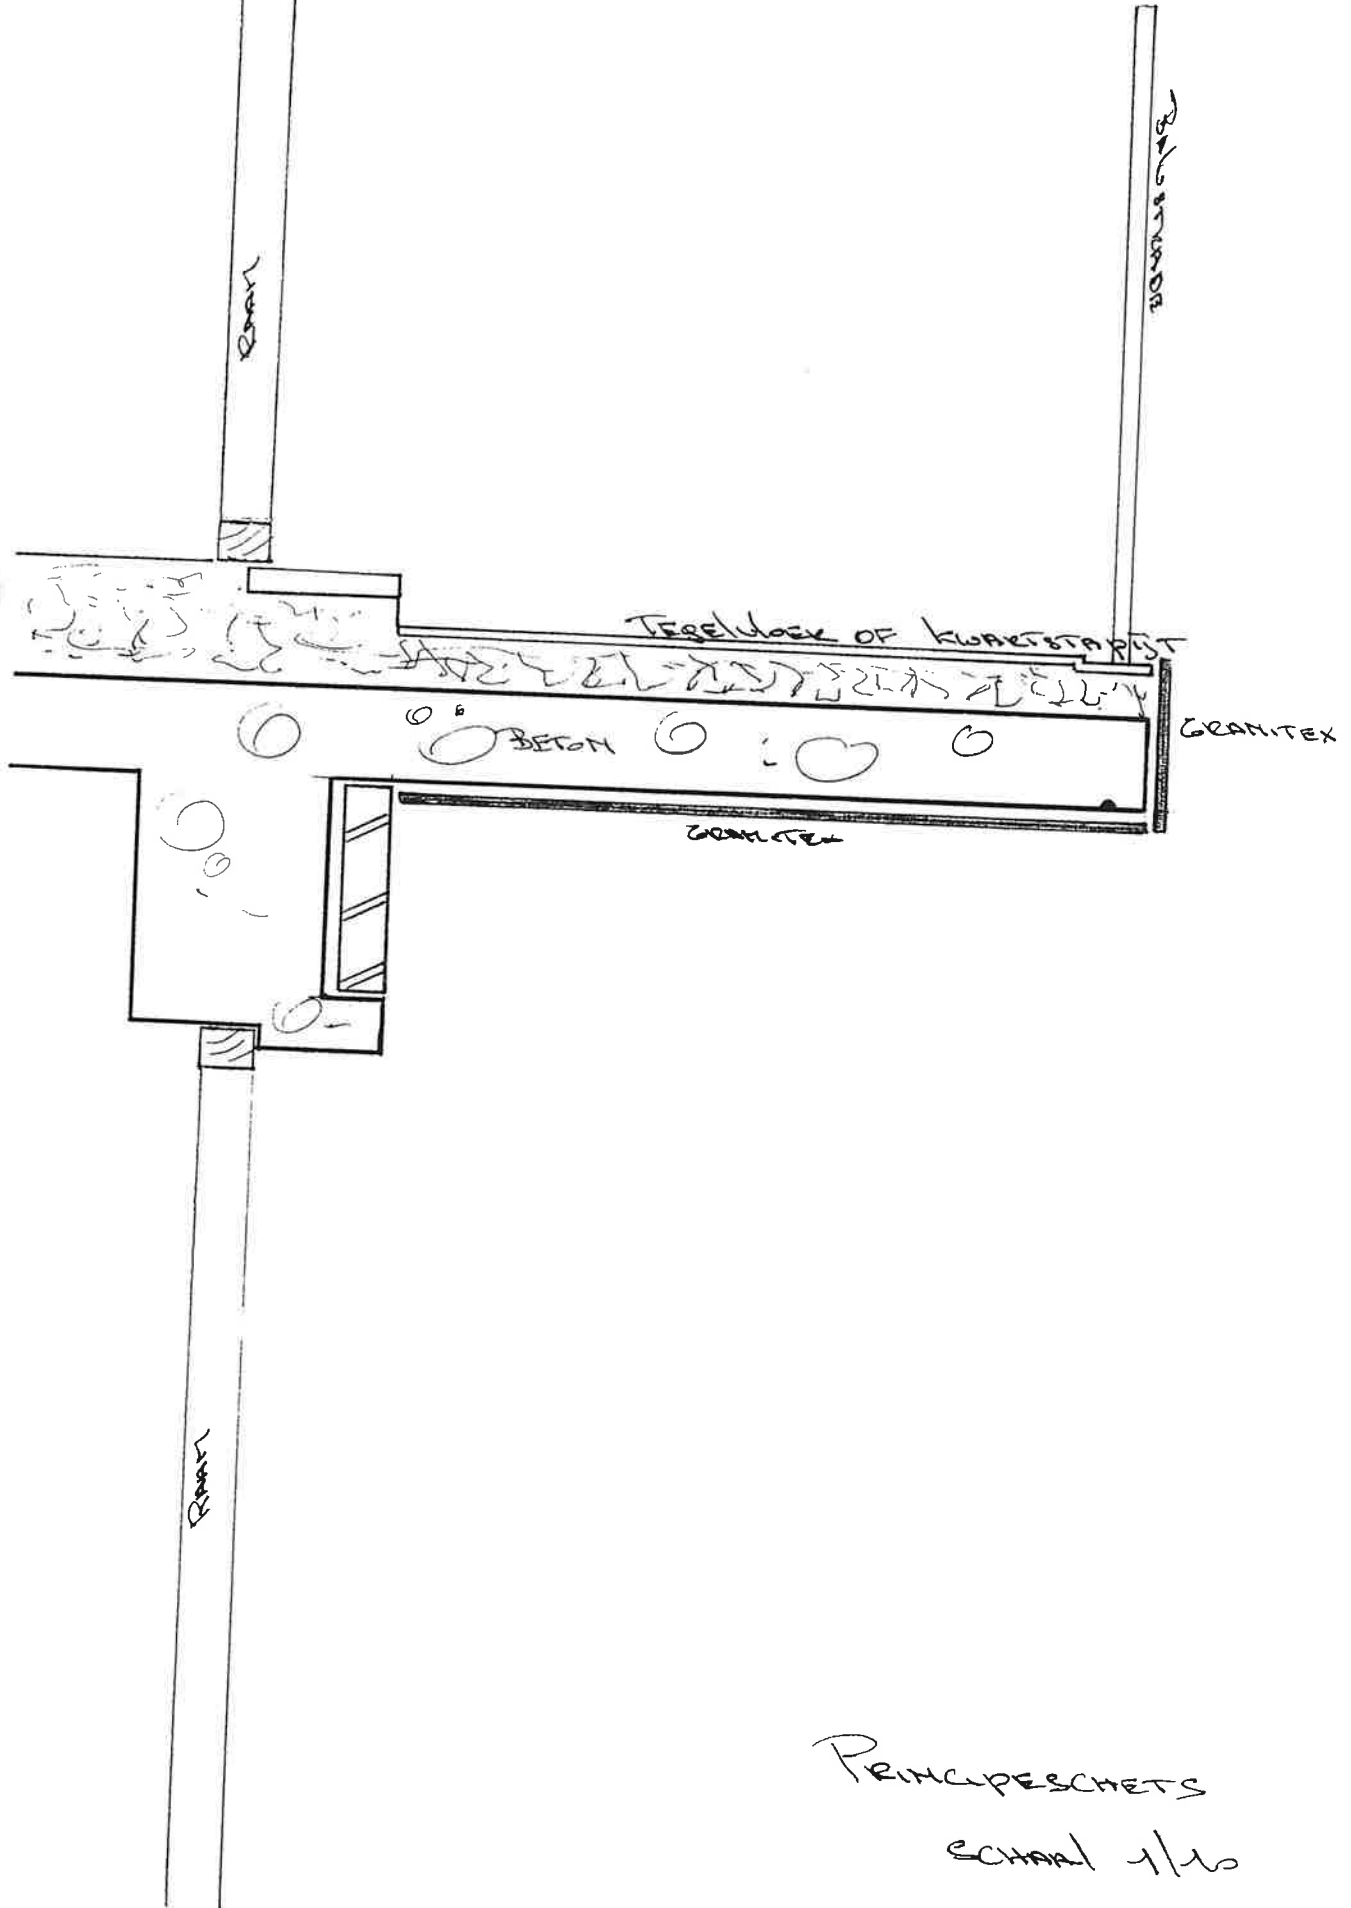
RES. SAUJY VOORGEVEL
BESTAANDE TOESTAND

Het is zeer waarschijnlijk dat de betonnen terrasplaten aan de vorgevel (bekleed met granitex platen) ernstige betonschade vertonen, in het bijzonder ter hoogte van het uiteinde van de terrasplaten (= terrasneuzen). De huidige betonschade ter hoogte van de terrasplaten blijft een onbekende factor. De ervaring met gelijkaardige renovaties leert ons dat de te herstellen betonschade niet te onderschatten is. Meestal is de schade vooral gelokaliseerd aan de terrasranden, zodat het kan volstaan deze te herstellen. In het ergste geval dient de volledige terrasplaat te worden weggebroken en hermaakt.
