VERSLAG PLAATSBEZOEK

Project: **Oriënterend onderzoek van de voor- en achtergevel
Residentie St. James**
Koning Ridderdijk 32
8434 Westende

Adres en opdrachtgever: **VME st. James**
Vertegenwoordigd door Immo La Plage
*Distellaan 34
8434 Westende*

Opgemaakt door: **nv architectenatelier Vyvey & partners**
*Kaiplein 1
8620 Nieuwpoort
058/22.21.50
info@architectenatelier.eu*

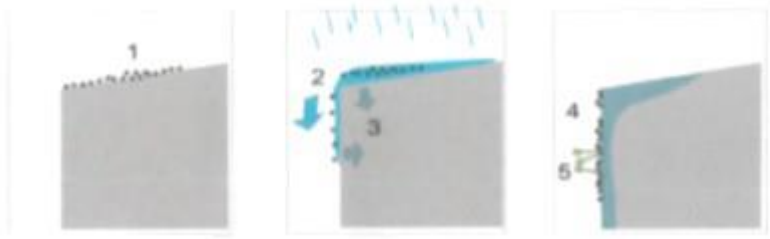
De betonnen elementen vertonen een algemene vervuiling en mosvorming, deze wordt mede veroorzaakt door neerslag en het aflopen van het water over de elementen en de noordelijke oriëntatie van de gevel (minder zon). Hoe minder zon, hoe meer kans op mos. Deze zijn vooral afhankelijk de iets ruwere structuur, licht en water maar hebben geen invloed op de intrinsieke kwaliteit van het beton en scoren dus vooral slecht vanuit esthetisch oogpunt.

De vervuiling van de elementen komt tot stand door de klimatologische omstandigheden zoals regen, zon en luchtvervuiling welke inwerken op de elementen en poriën. Deze raken verzadigd waardoor de na verloop van tijd zal verkleuren en vervuilen. Ten gevolge de invloed van de zon verdampt het binnengedrongen water waardoor stof en vuil achterblijft in de poriën van de steen.

Oorzaak van het waargenomen schadebeeld is hoogstwaarschijnlijk corrosie van de langswapening. Als expansieve roest zich vormt ontstaat er scheurvorming. Het schadebeeld is typisch voor een corrosie van de wapening ten gevolge carbonatatie.

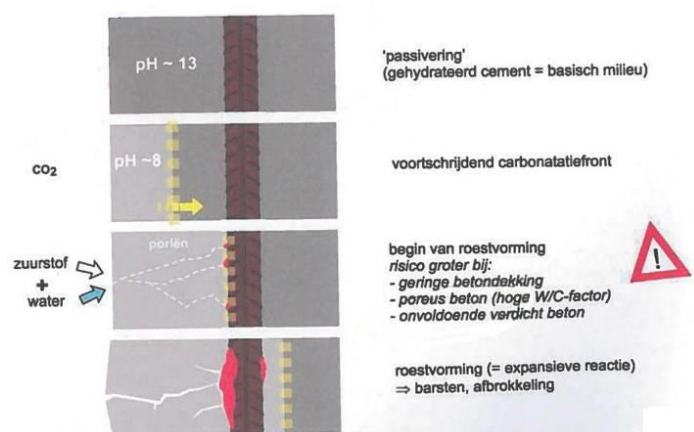
Het carbonatatiefront, d.w.z. de grenslijn tussen het gecarbonateerde en niet-gecarbonateerde beton, dringt gelijkmatig in het beton. Voor de meeste betonsoorten betekent deze afzetting van calciumcarbonaat (CaCO₃)

een verbetering van de dichtheid van de betonstructuur en een kleine toename van de druksterkte. Zodra het carbonatatiefront de wapening bereikt, wordt de passivatielaag echter onstabiel en verliest het beton zijn beschermende werking tegen corrosie. Doorgaans stelt men vast dat corrosie door carbonatatie de wapening over grote lengtes en min of meer gelijkmatig aantast (gegeneraliseerde corrosie). De snelheid waarmee het carbonatatiefront in het beton dringt hangt af van de betonsamenstelling en de klimaatomstandigheden. Zo kan de carbonatatiereactie enkel plaatsvinden in een waterig milieu. Ter hoogte van scheuren en hoeken kan men doorgaans een grotere carbonatatediepte waarnemen. Als expansieve roest zich vormt ontstaat scheurvorming welke aanleiding kan geven tot afdrucken van het beton.

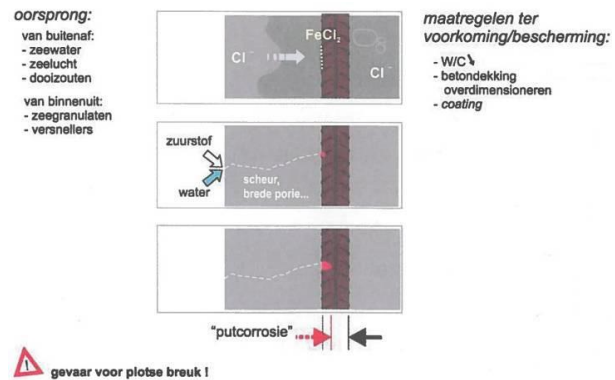
Ondanks het feit dat beton dankzij zijn hoge pH-waarde bescherming biedt tegen corrosie, kan in niet-gecarbonateerd beton toch corrosie optreden indien het een te hoge chloridenconcentratie vertoont. Deze chloriden kunnen bij het aanmaken van het beton aan het mengsel toegevoegd zijn onder de vorm van bindingsversnellers of voortkomen uit de componenten van het beton (o.a. zand, water). Daarnaast kunnen in de loop der jaren geleidelijk chloriden in het beton binnendringen. Dit verschijnsel wordt vooral vastgesteld bij

constructies aan de kust. Deze chloriden kunnen de passivatielaag rond de wapening doorbreken en aanleiding geven tot zeer lokale corrosiehaarden. Deze vorm van corrosie wordt aangeduid als putcorrosie ('pitting') en is gevaarlijk omdat de wapeningssectie hierdoor plaatselijk snel kan verminderen. Tijdens dit proces wordt bovendien slechts weinig corrosieproduct gevormd, zodat de 'waarschuwendende' werking van de afspringende betondekking en/of de scheuren langer achterwege blijft. Tenslotte komen deze chloriden na de corrosiereactie weer in het beton vrij waardoor ze onmiddellijk een nieuwe reactie op gang kunnen brengen.
