BETON- EN GEVELONDERZOEK
RESIDENTIE SAVOY

KONING RIDDERDIJK 16, 8434 MIDDELKERKE

Opdracht:	Vooronderzoek gevelrenovatie residentie Savoy volgens onze offerte van 17/12/2021 en uw bestelling van 16/11/2021
Opdrachtgever:	VME Residentie Savoy
Voor wie handelt:	p/a ERA Laplage
Dossiernummer:	21.1736
Projectverantwoordelijken ABG:	Christophe Janssens
Auteur rapport:	Christophe Janssens Mathias Smekens

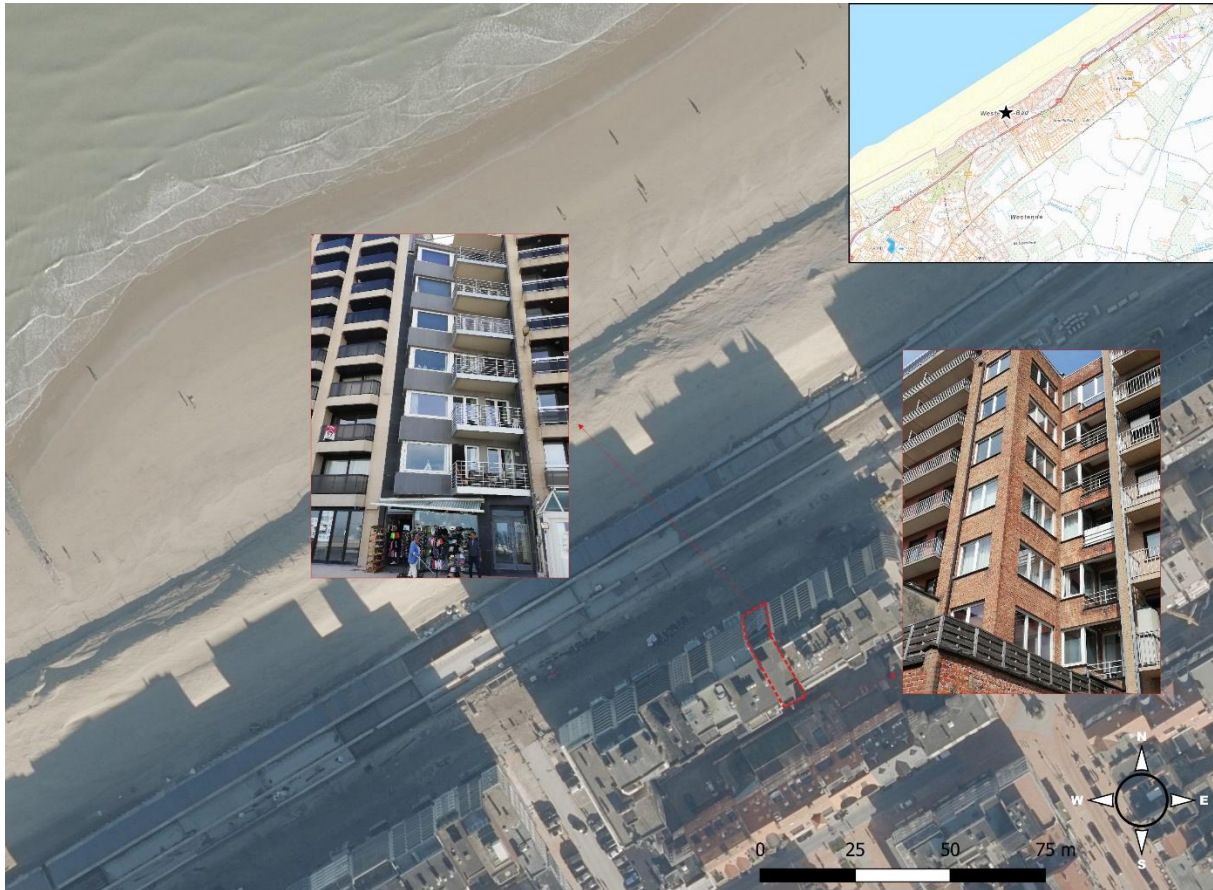
De inplanting van het gebouw wordt op onderstaande afbeelding geïllustreerd. De te onderzoeken betonnen elementen bevinden zich in een zeeomgeving, komen in contact met zeelucht en zijn onderhevig aan vorst. De belangrijkste te verwachten aantastingsmechanismen waaraan ze worden blootgesteld zijn: corrosie geïnitieerd door carbonatatie, corrosie geïnitieerd door chloriden en aantasting door vorst-dooicycli.
